กรมศิลปากร สำนักสถาปัตยกรรม

รายการประกอบแบบ

ปรับปรุงศาลาไทย ศูนย์วัฒนธรรมแห่งประเทศไทย

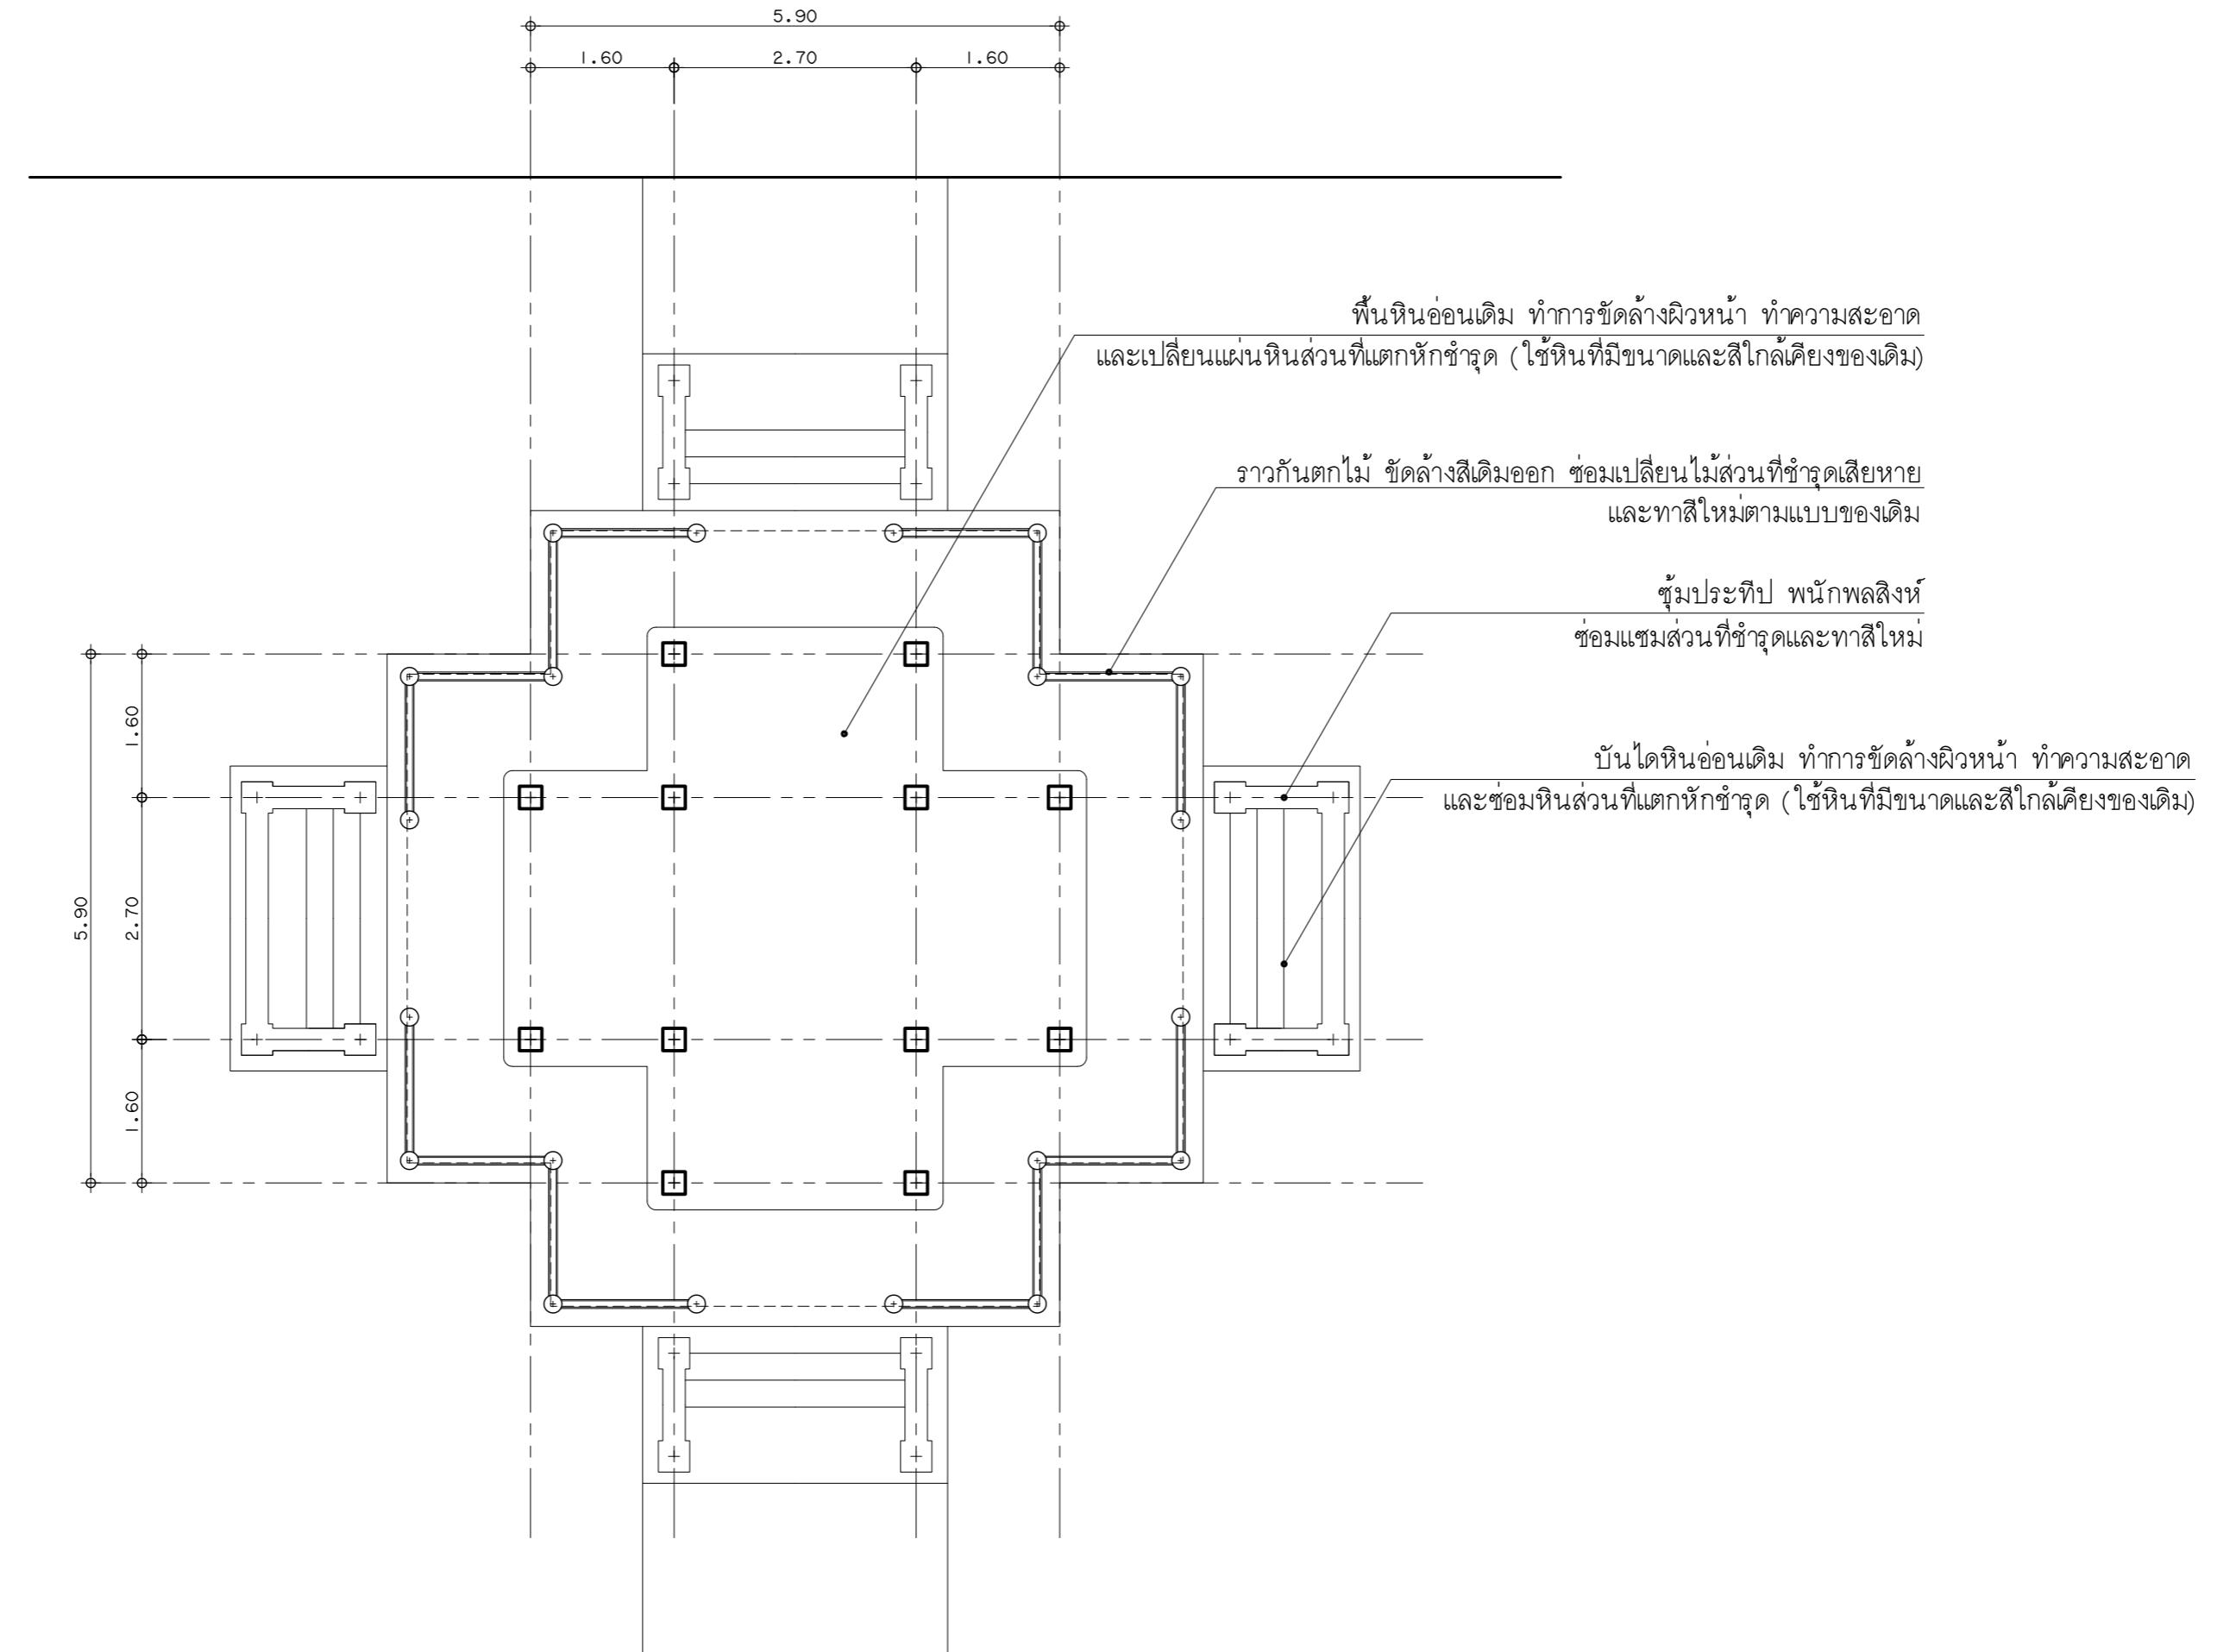
ผังพื้น

มาตรฐาน 1:75

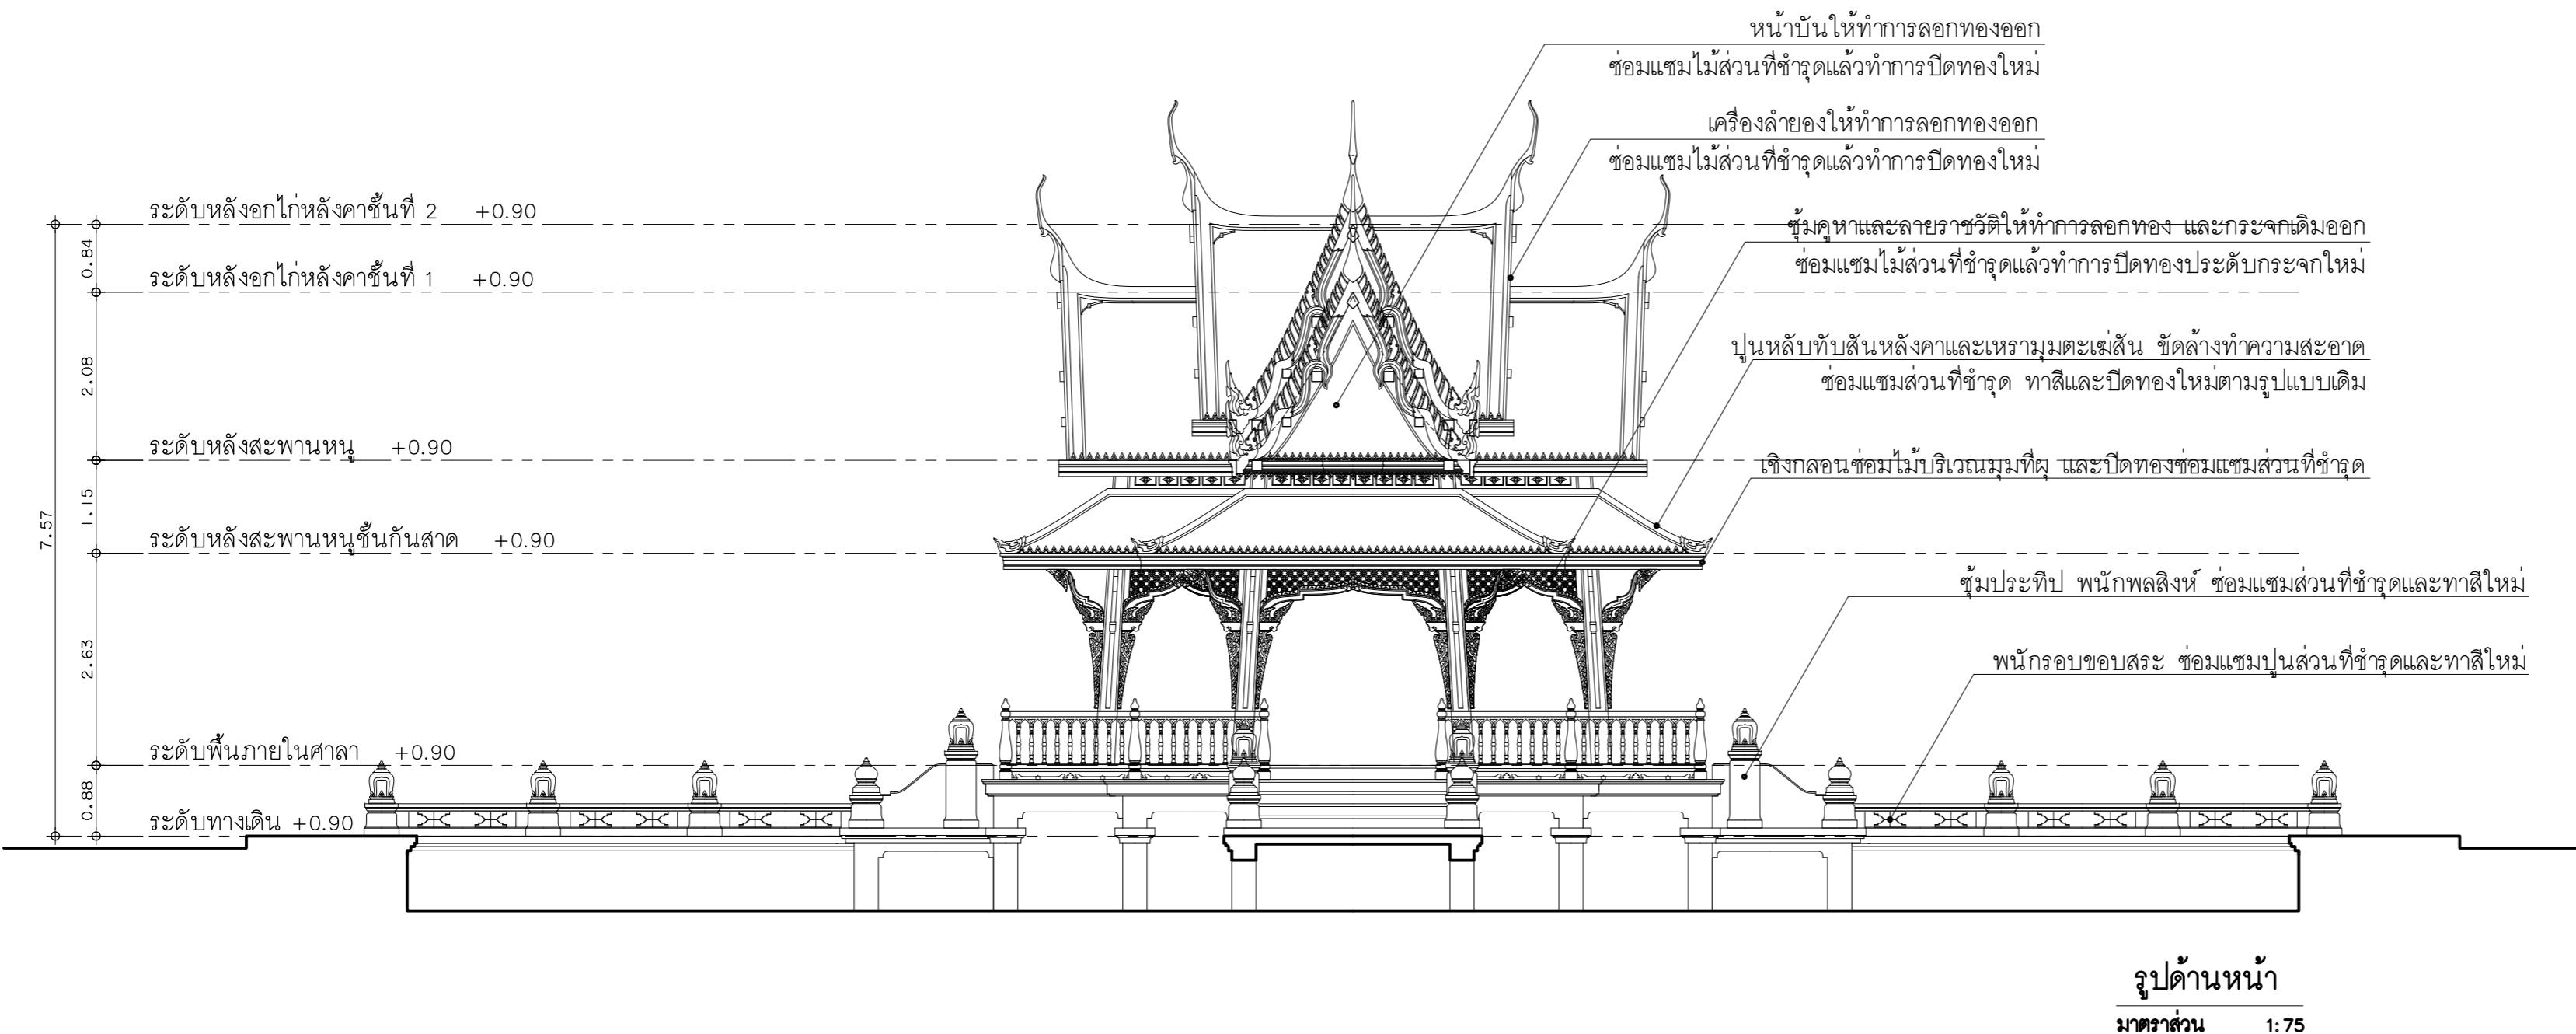
ปูด้านหน้า

- ระดับหลังอกไก่หลังคาชั้นที่ 2 +0.90
- ระดับหลังอกไก่หลังคาชั้นที่ 1 +0.90
- ระดับหลังสะพานหนู +0.90
- ระดับหลังสะพานหนูชั้นกันสาด +0.90
- ระดับพื้นภายในศาลา +0.90
- ระดับทางเดิน +0.90

- หัวบันไดทำการลอกทองออก
ช่องแม่ไม้ส่วนที่ชำรุดแล้วทำการปิดทองใหม่
- เครื่องล้ำองทำการลอกทองออก
ช่องแม่ไม้ส่วนที่ชำรุดแล้วทำการปิดทองใหม่
- กระเจงชาภะเบ็ง ให้ขัดล้างทำความสะอาด ช่องแม่ไม้ส่วนที่ชำรุด
- ซุ่มคุหะและลายราชวัติทำการลอกทอง และกระเจงเดิมออก
ช่องแม่ไม้ส่วนที่ชำรุดแล้วทำการปิดทองประดับกระจิกใหม่
- คันทวยทำการลอกทองและกระเจงเดิมออก
ช่องไม้ส่วนที่ผุชำรุด และปิดทองประดับกระจิกใหม่
- เงิงกลอนช่องไม้บวีเณมมุนที่ผุ และปิดทองช่องแม่ไม้ส่วนที่ชำรุด
- ราวกันตกไม้ ขัดล้างสีเดิมออก ช่องเปลี่ยนไม้ส่วนที่ชำรุดเสียหาย
และทาสีใหม่ตามแบบของเดิม
- พังกรอบขอบสรวง ช่องแม่ไม้ส่วนที่ชำรุดและทาสีใหม่

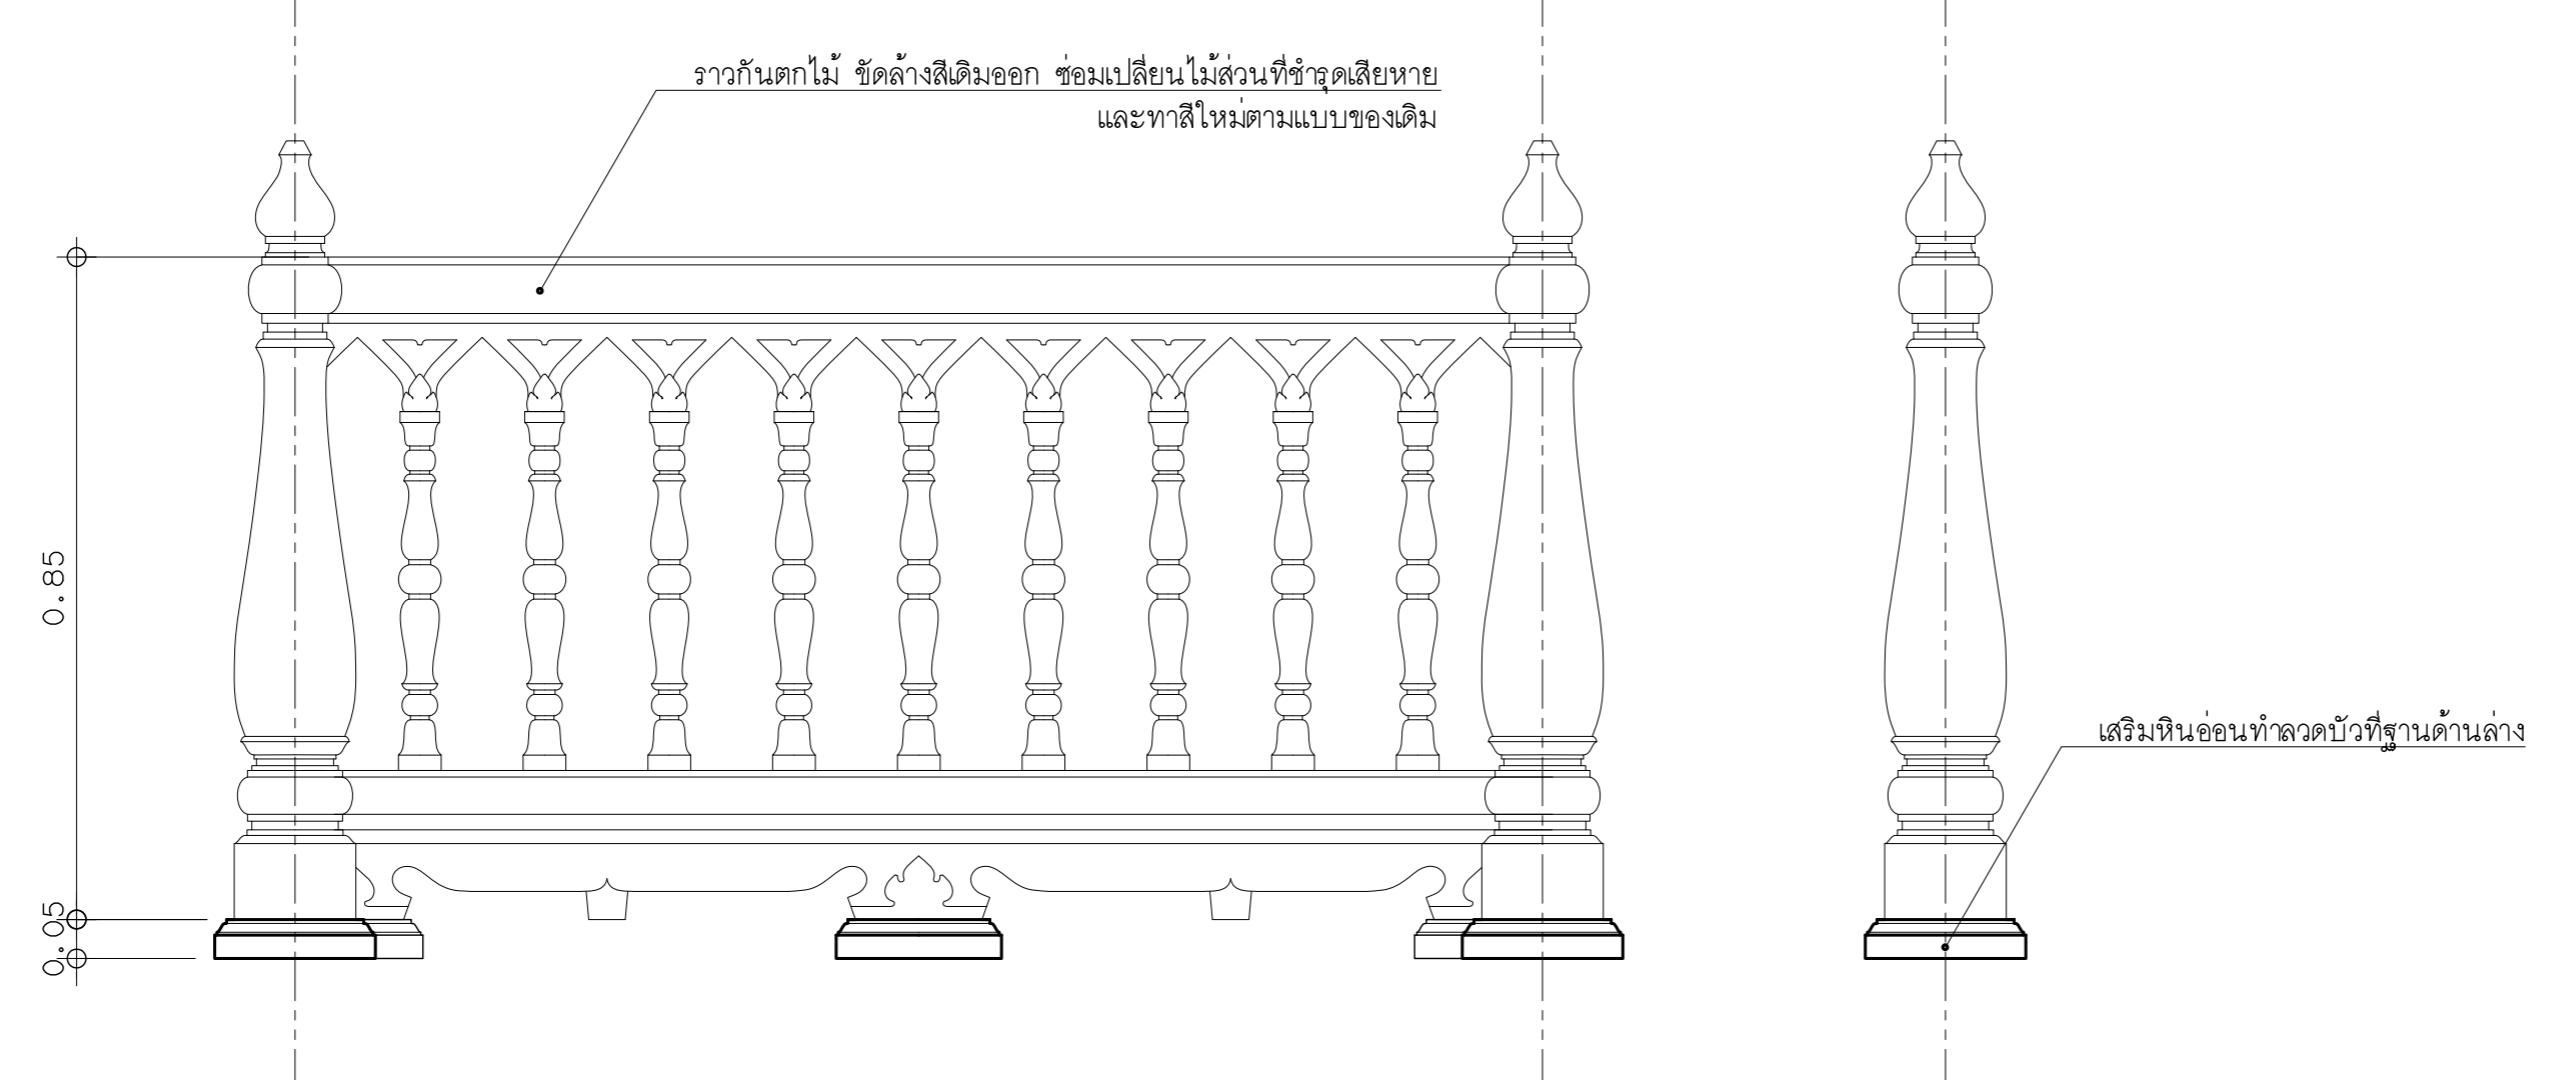
แบบขยายราวกันตก

มาตราล่าม 1:10
