## พระบรมธาตุไชยา

พระบรมธาตุไชยา อำเภอไชยา จังหวัดสุราษฎร์ธานี

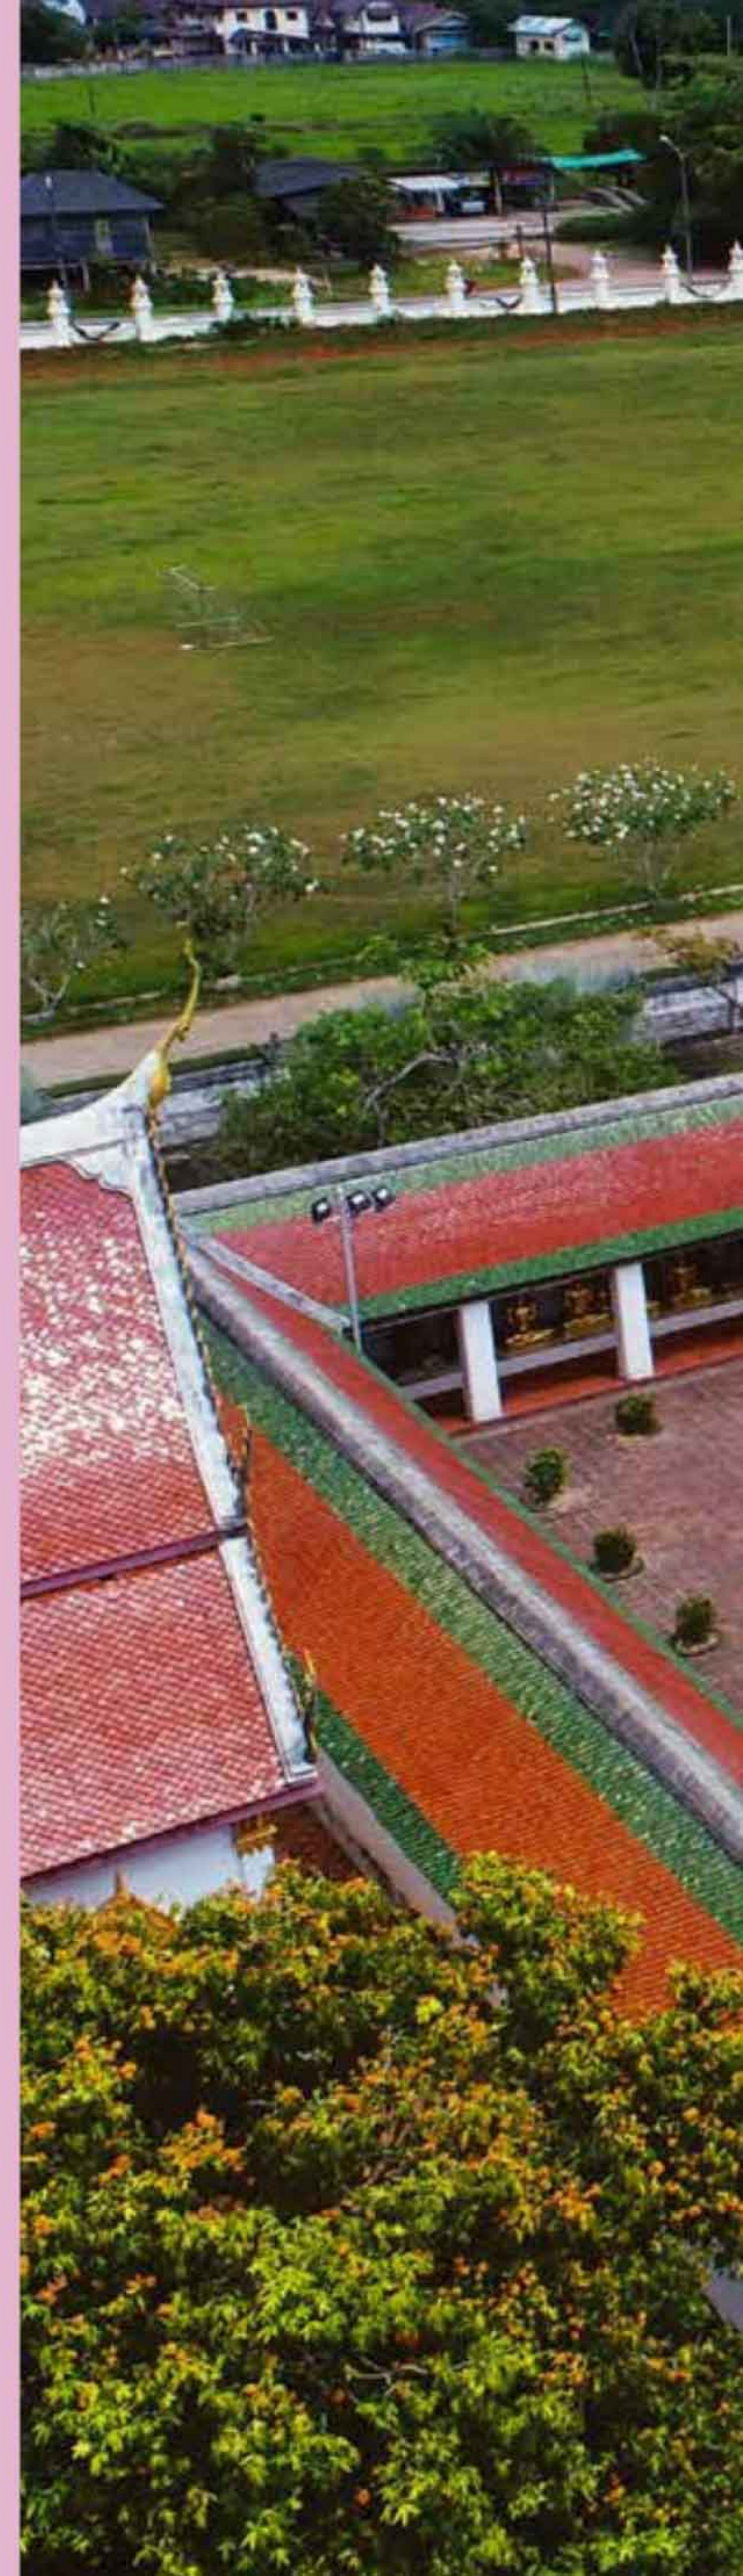
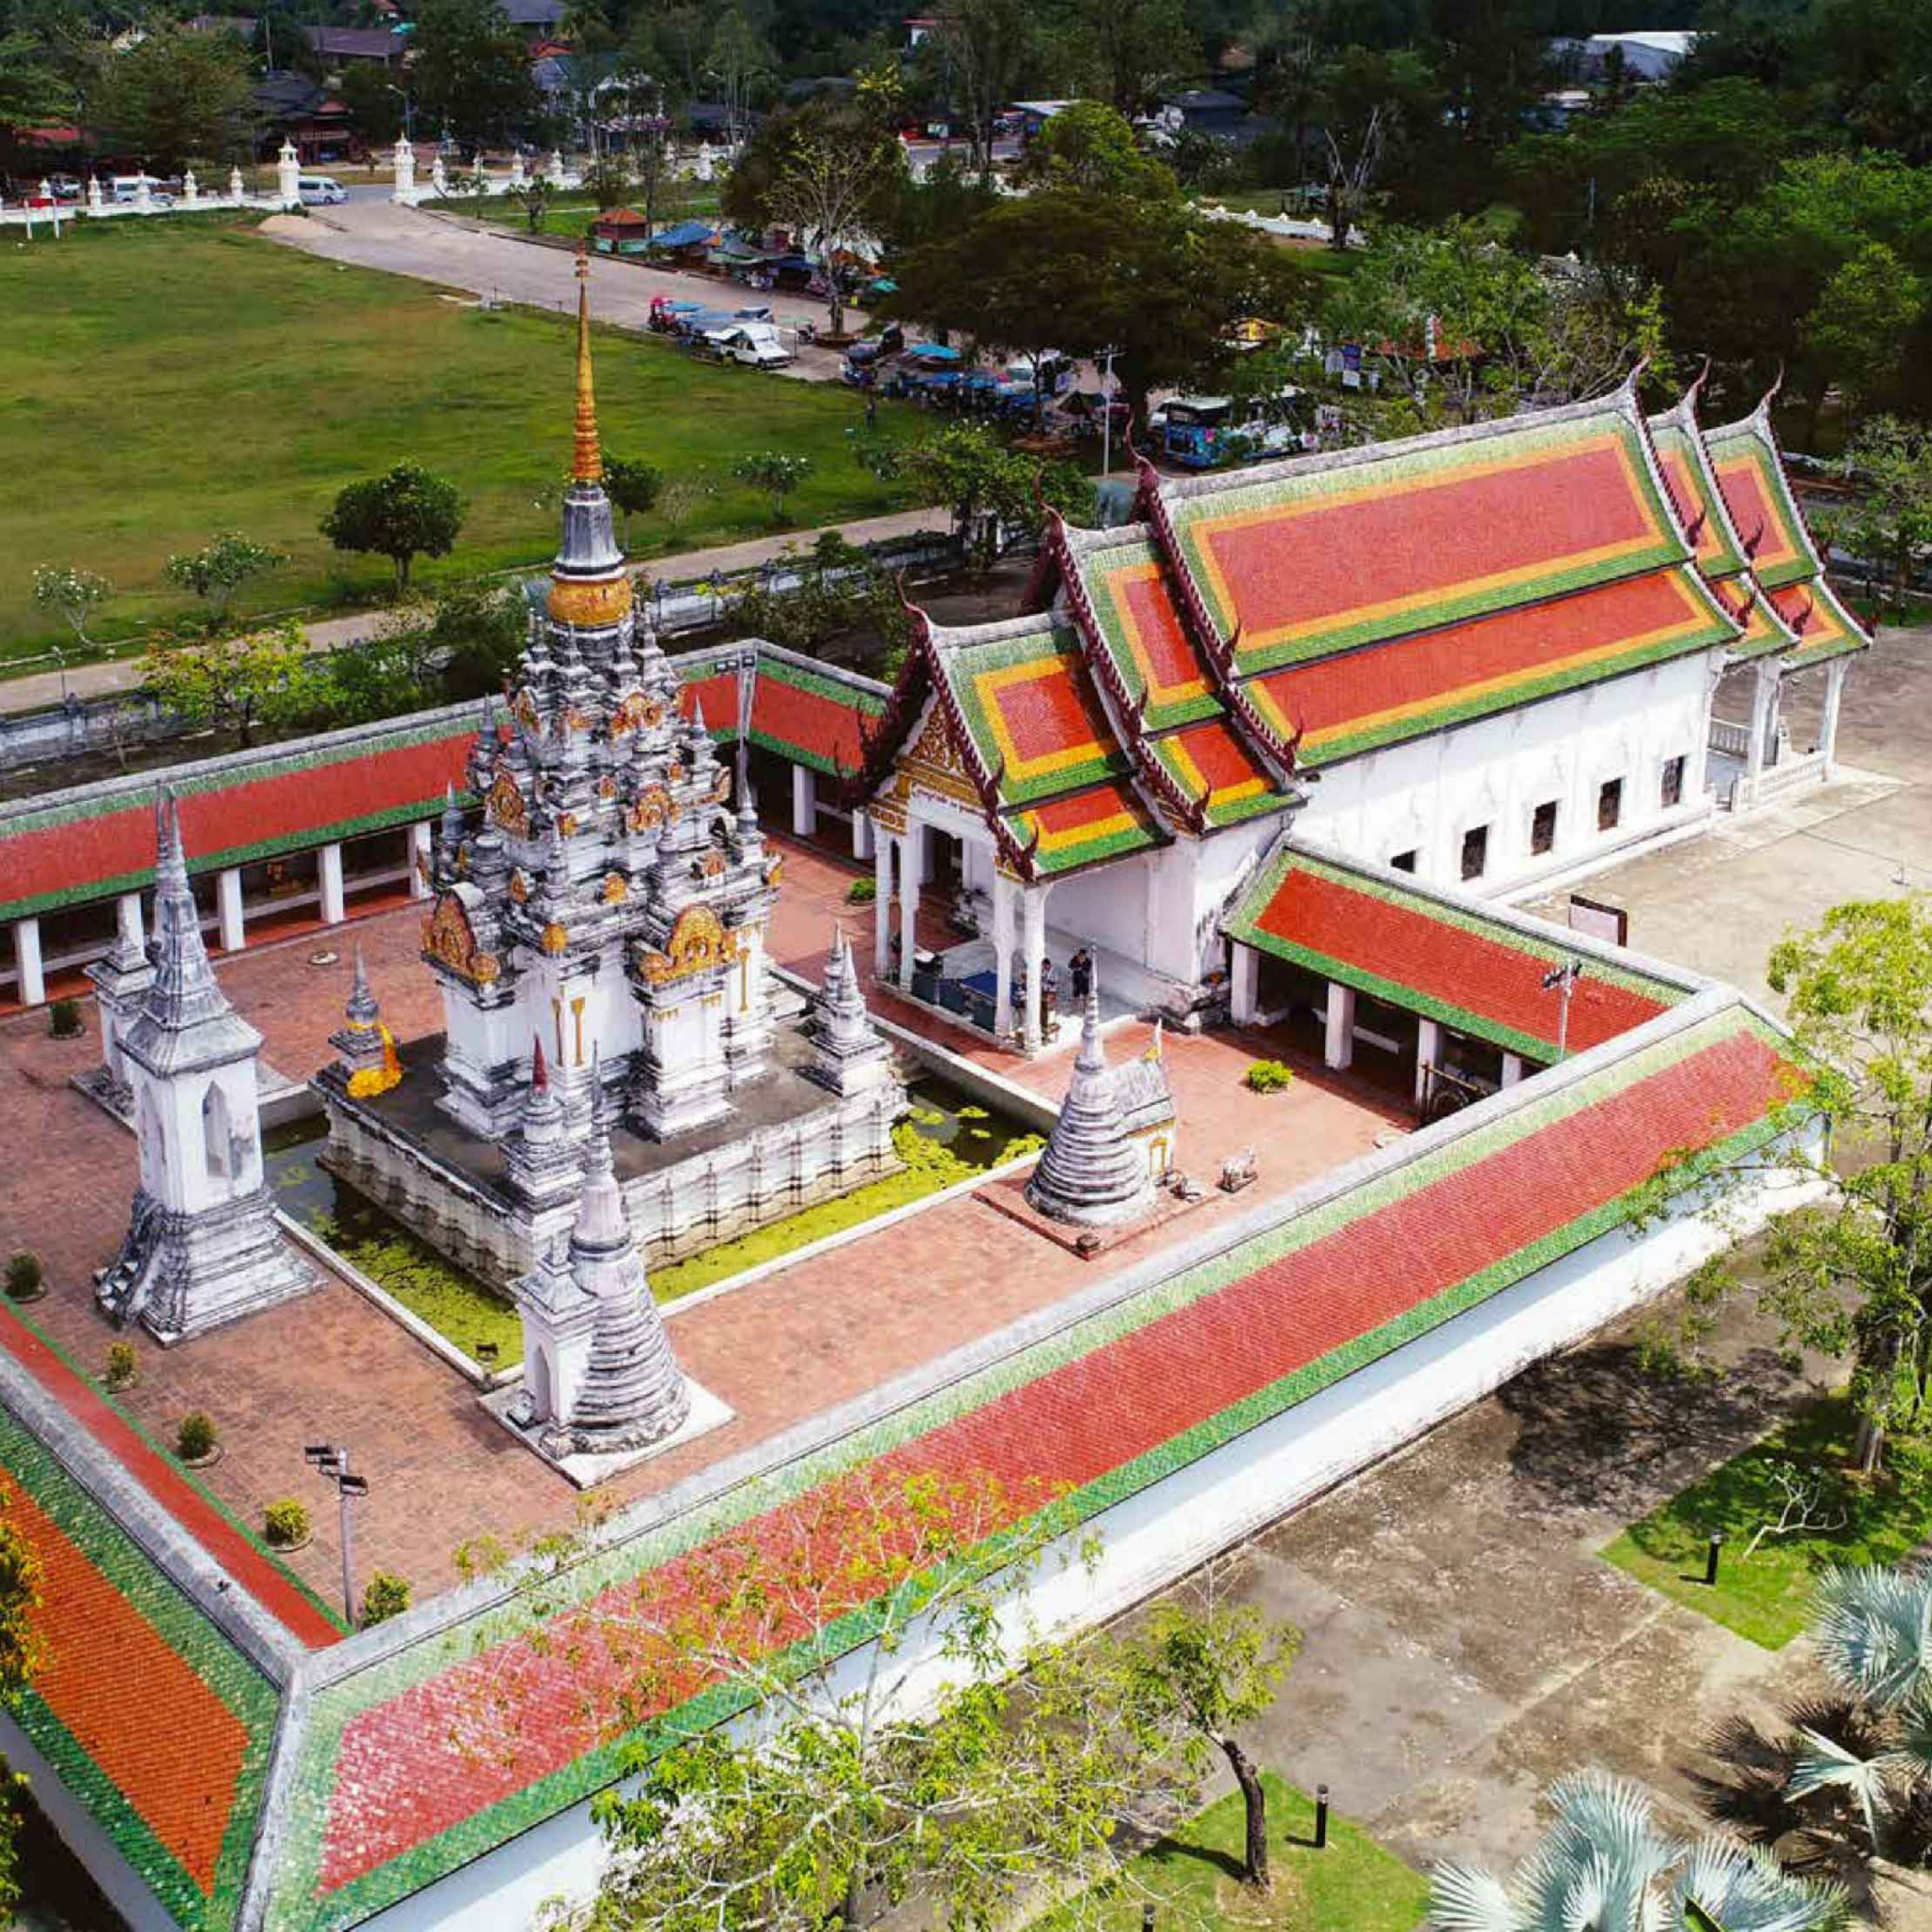
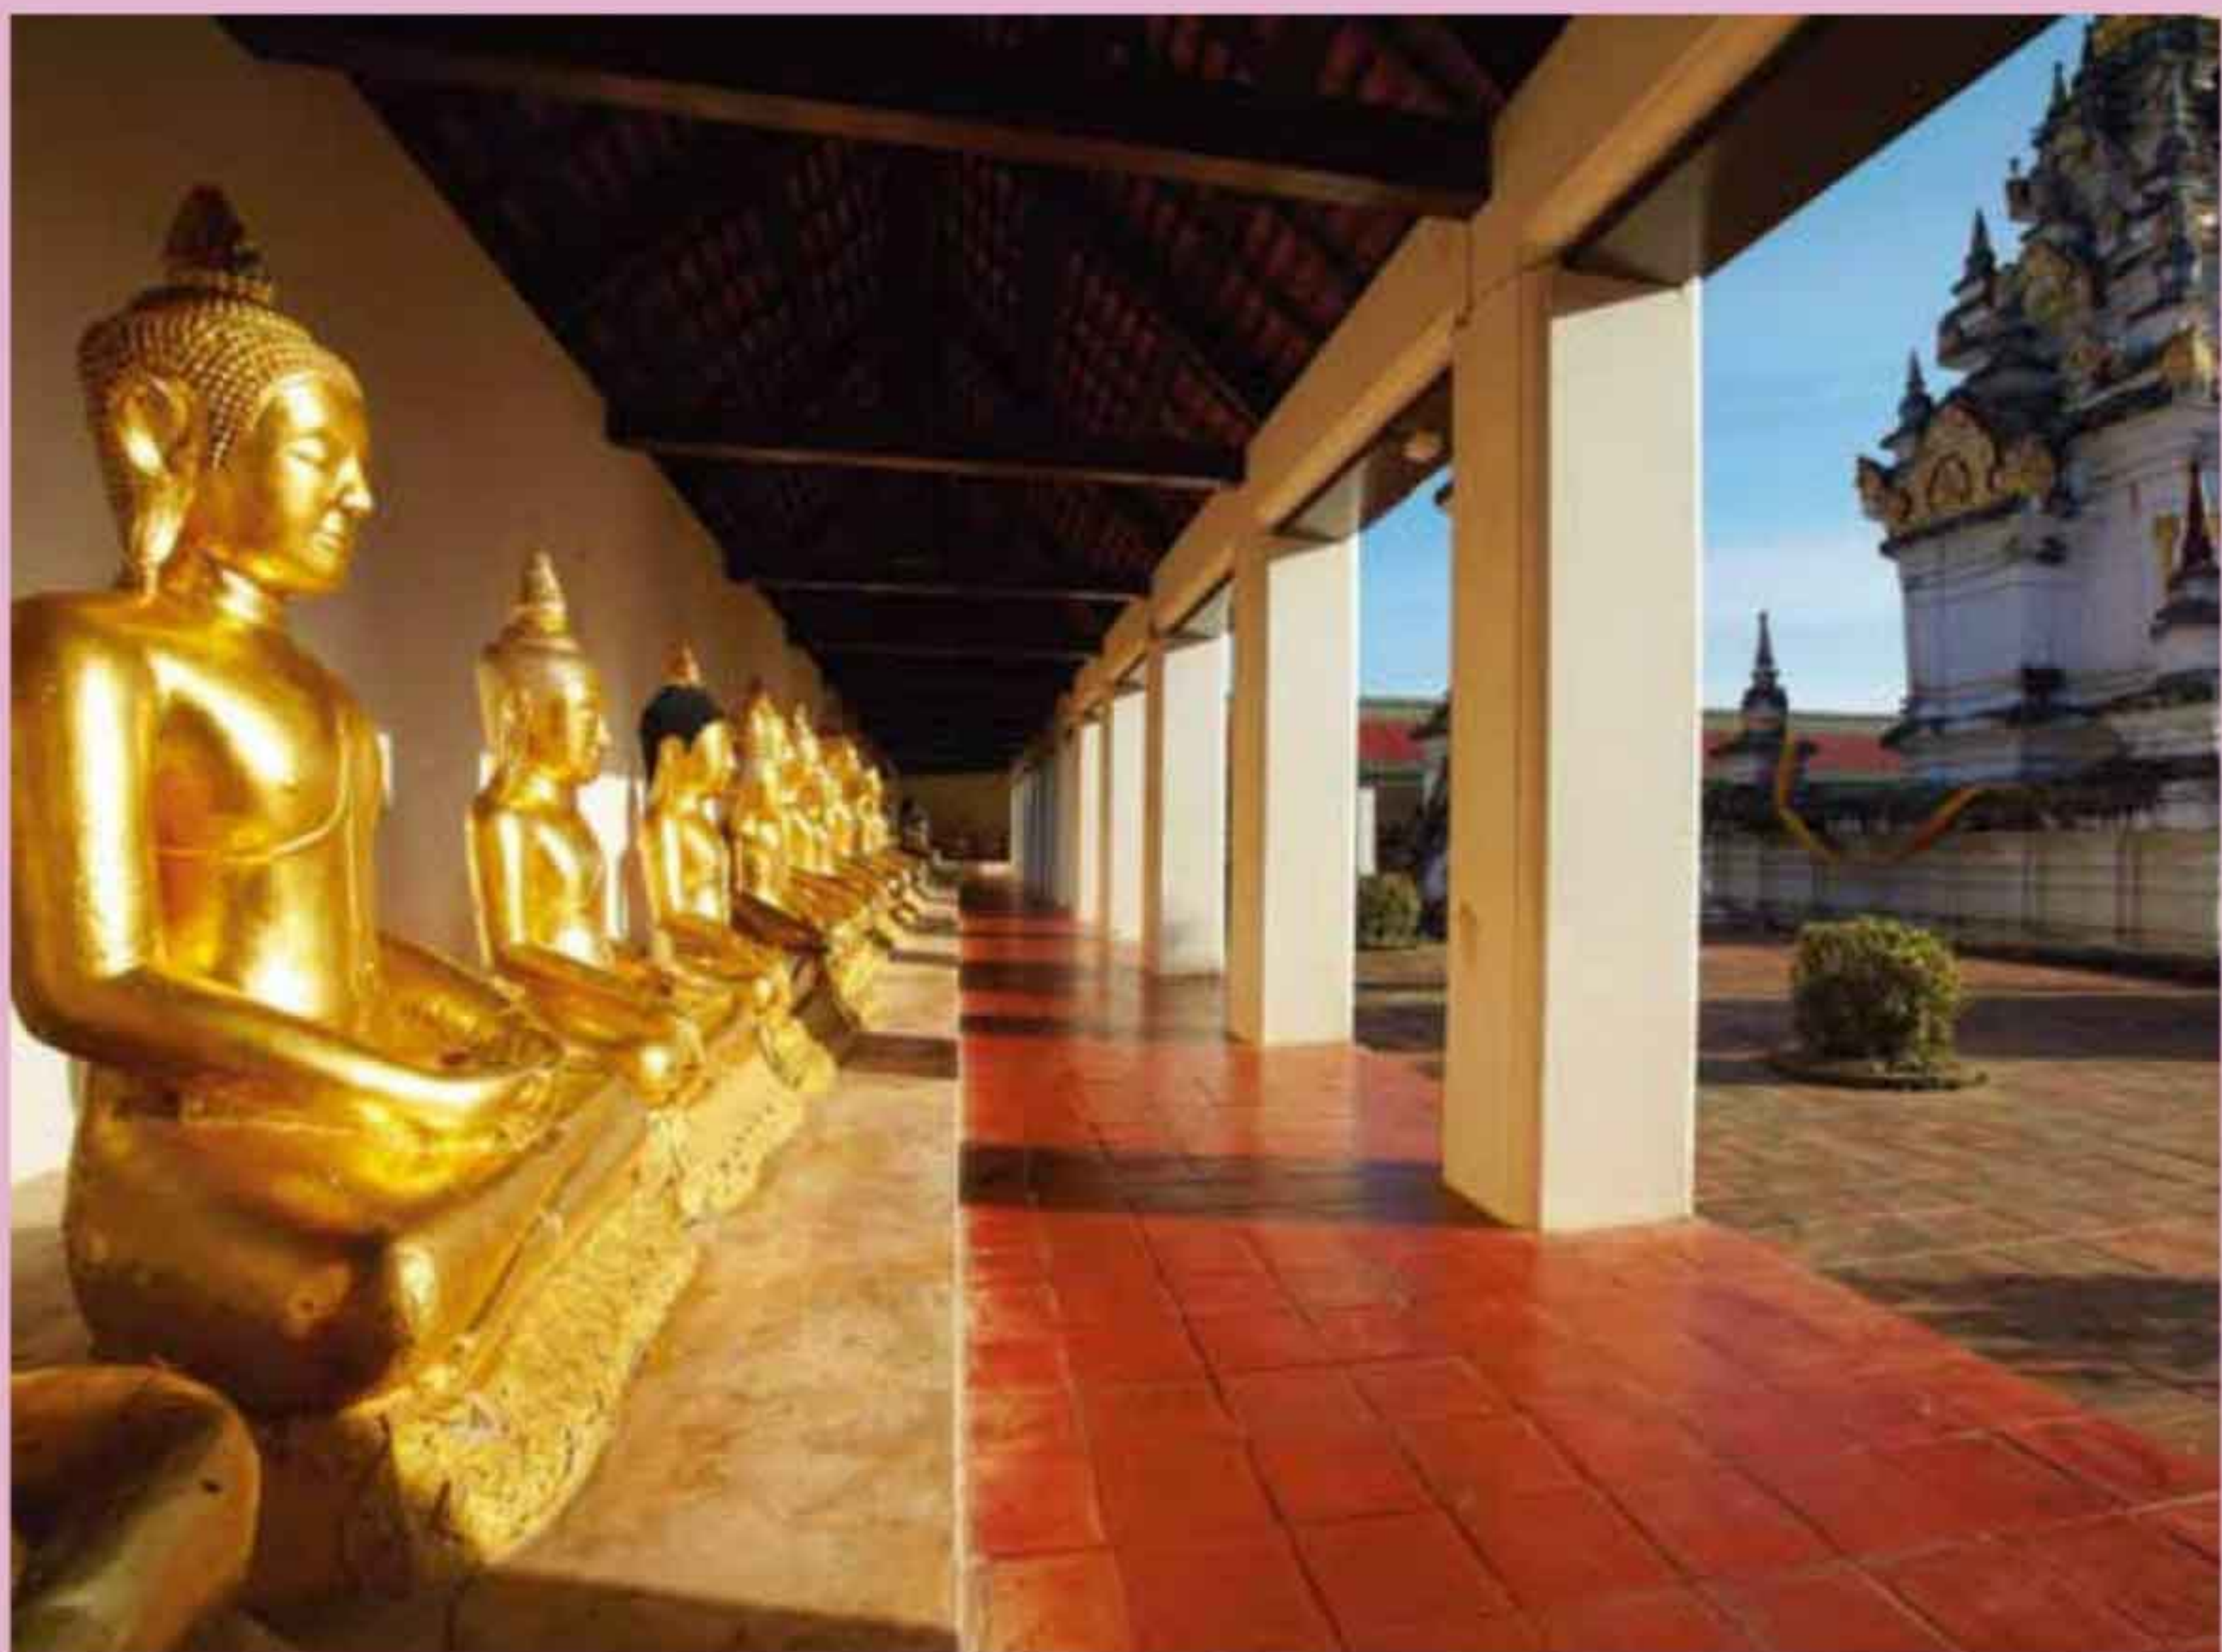
จากลักษณะทางศิลปสถาปัตยกรรมสันนิษฐานว่าพระบรมธาตุไชยาสร้างขึ้นราวพุทธศตวรรษที่ ๑๔ - ๑๕ ลักษณะเป็นเจดีย์ทรงปราสาทยอดขนาดย่อมคล้ายกับจันทิหรือเจดีย์ในศิลปะชวา เรือนธาตุมีผังเป็นรูปกากบาท มีมุขทั้ง ๔ ด้าน ลักษณะเป็นมุขตันย่อมุมออกมาจากกลางด้านของผนังเรือนธาตุ ยกเว้นด้านทิศตะวันออกมีบันไดทางขึ้นสู่ห้องโถงกลาง ประกอบด้วยฐานบัวลูกแก้วสี่เหลี่ยมจัตุรัสตกแต่งด้วยเสาดัดผนังลดเหลี่ยม ๑ ชั้น วางอยู่บนฐานเชิงเตี้ยๆ ซ้อนกัน ๒ ชั้น ส่วนฐานอยู่ต่ำกว่าระดับผิวดินปัจจุบัน ด้านหน้าฐานบัวลูกแก้วทิศตะวันออกมีซุ้มพระพุทธรูปอยู่ข้างบันได จำนวน ๒ ซุ้ม ส่วนบนของฐานบัวลูกแก้วมีลักษณะเป็นฐานทักษิณที่มุมทั้งสี่ประดับด้วยสถูปจำลอง ตรงกลางฐานเป็นฐานบัวลูกแก้วอีกชั้นหนึ่งรองรับเรือนธาตุเจดีย์ทรงจัตุรมุข ที่มุมเรือนธาตุทำเป็นรูปเสาหลอกติดผนัง ตรงกลางเสาเจาะช่องตลอดโคนถึงปลายเสา มุขด้านหน้าทางทิศตะวันออกมีบันไดทางขึ้นสามารถเดินขึ้นไปนมัสการพระพุทธรูปภายในองค์เจดีย์ได้ในห้องโถงกลาง ผนังเรือนธาตุเดิมก่ออิฐไม่สอปูนลดหลั่นกันขึ้นไปถึงยอดที่มุมของมุขแต่ละด้านทำเป็นเสาดัดอาคาร เหนือมุขเป็นซุ้มหน้าบันประดับลายปูนปั้นวงโค้งรูปเกือกม้า หรือที่เรียกว่า “กุฑู” เหนือเรือนธาตุมีลักษณะเป็นหลังคาซ้อนชั้นขึ้นไป ๓ ชั้น โดยการจำลองย่อส่วนอาคารเบื้องล่างลดหลั่นกันขึ้นไป แต่ละชั้นประดับด้วยสถูปจำลอง ชั้นละ ๘ องค์ รวม ๒๔ องค์ ส่วนยอดนั้นได้รับการดัดแปลงสมัยรัชกาลที่ ๕

รูปแบบองค์พระบรมธาตุไชยาในปัจจุบัน ได้รับการปฏิสังขรณ์ครั้งใหญ่ในรัชสมัย พระบาทสมเด็จพระจุลจอมเกล้าเจ้าอยู่หัว รัชกาลที่ ๕ โดยพระยาภิวัฒน์สุภัทรสังฆปาโมกข์ เมื่อครั้งดำรงสมณศักดิ์เป็น พระครูรัตนมุนีศรีสังฆราชาลังกาแก้ว เจ้าคณะเมืองไชยา ระหว่าง พ.ศ. ๒๔๓๙ - ๒๔๕๓ โดยการบูรณะตกแต่งองค์พระบรมธาตุเจดีย์ฉาบปูนผิวบางๆ ทัวทั้งองค์ พระบรมธาตุพร้อมทั้งเสริมยอดที่หักหล่นหายไป และได้สร้างพระวิหารหลวงขึ้นใหม่ในฐานเดิม พร้อมทั้งได้รวบรวมพระพุทธรูปไว้ในพระวิหารคดดังที่เห็นในปัจจุบัน

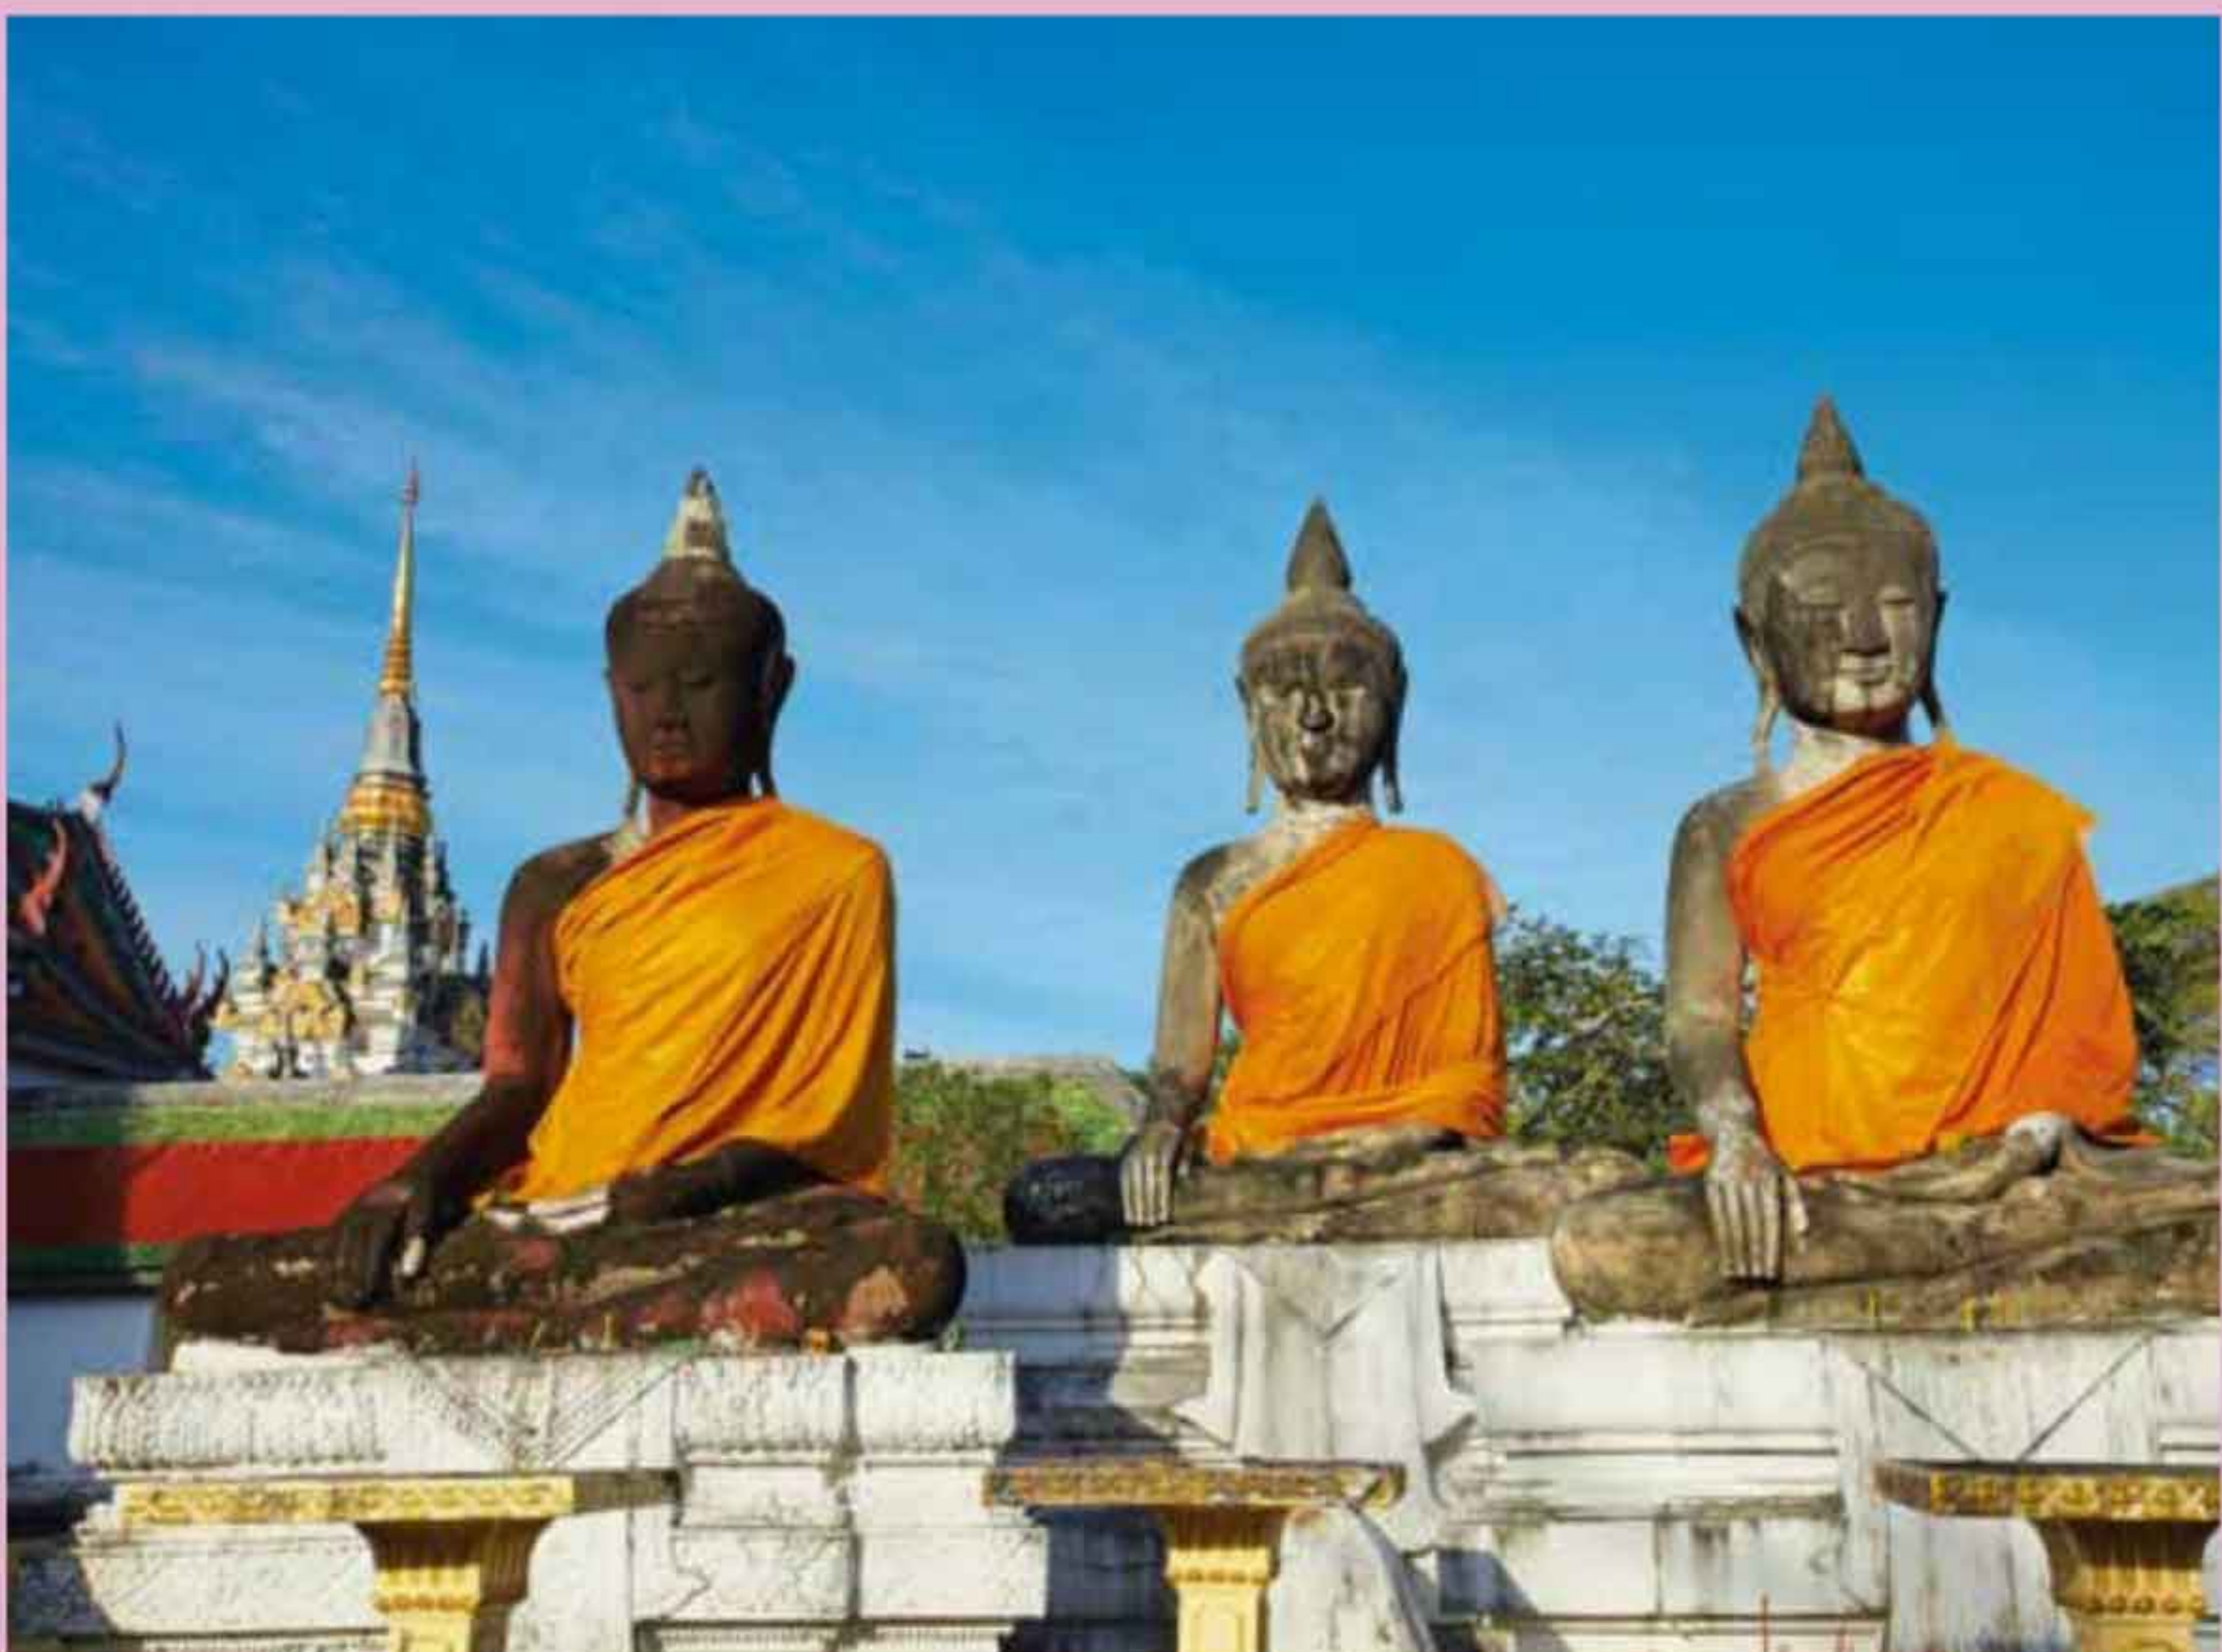
พระพุทธรูป หินทรายสีแดง  
ศิลปะอยุธยา สกุลช่างไชยา  
ประดิษฐาน ณ ลานภายในกำแพงแก้ว  
ด้านทิศตะวันออกเฉียงเหนือ  
ของพระวิหารหลวง วัดพระบรมธาตุไชยา

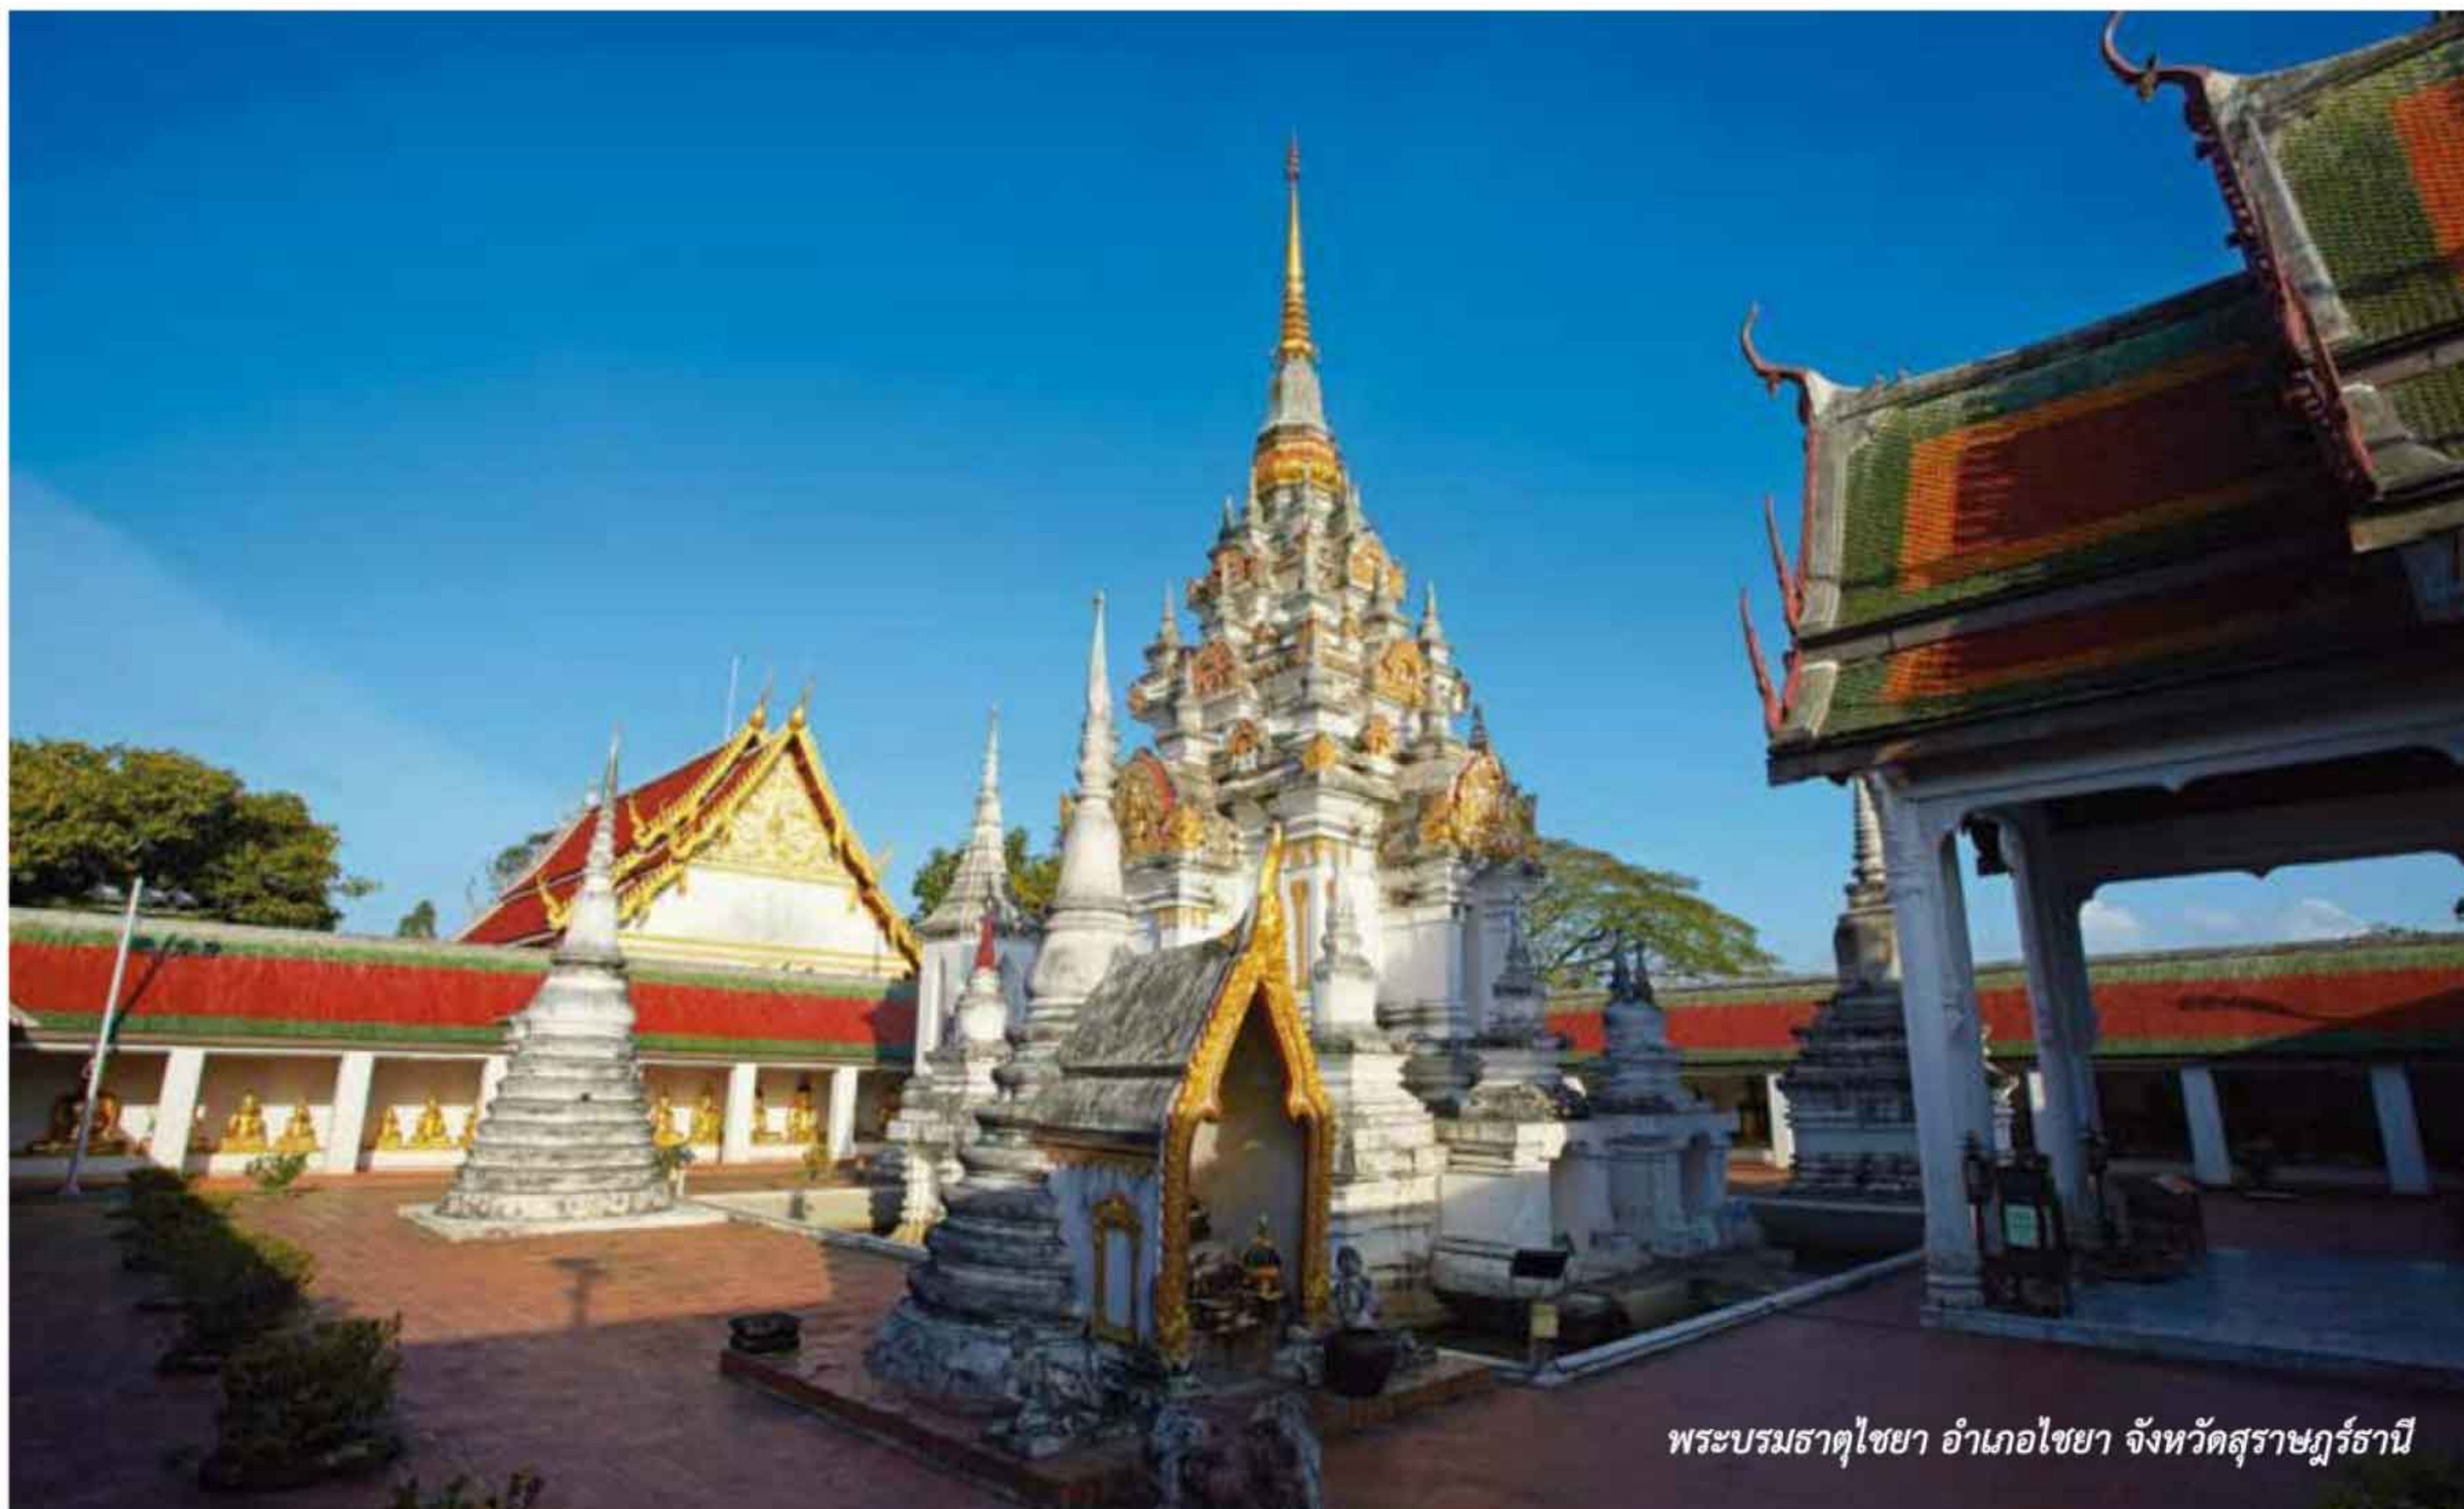
พระบรมธาตุไชยา อำเภอไชยา จังหวัดสุราษฎร์ธานี
