## พระบรมธาตุไชยา

พระบรมธาตุไชยา อำเภอไชยา จังหวัดสุราษฎร์ธานี

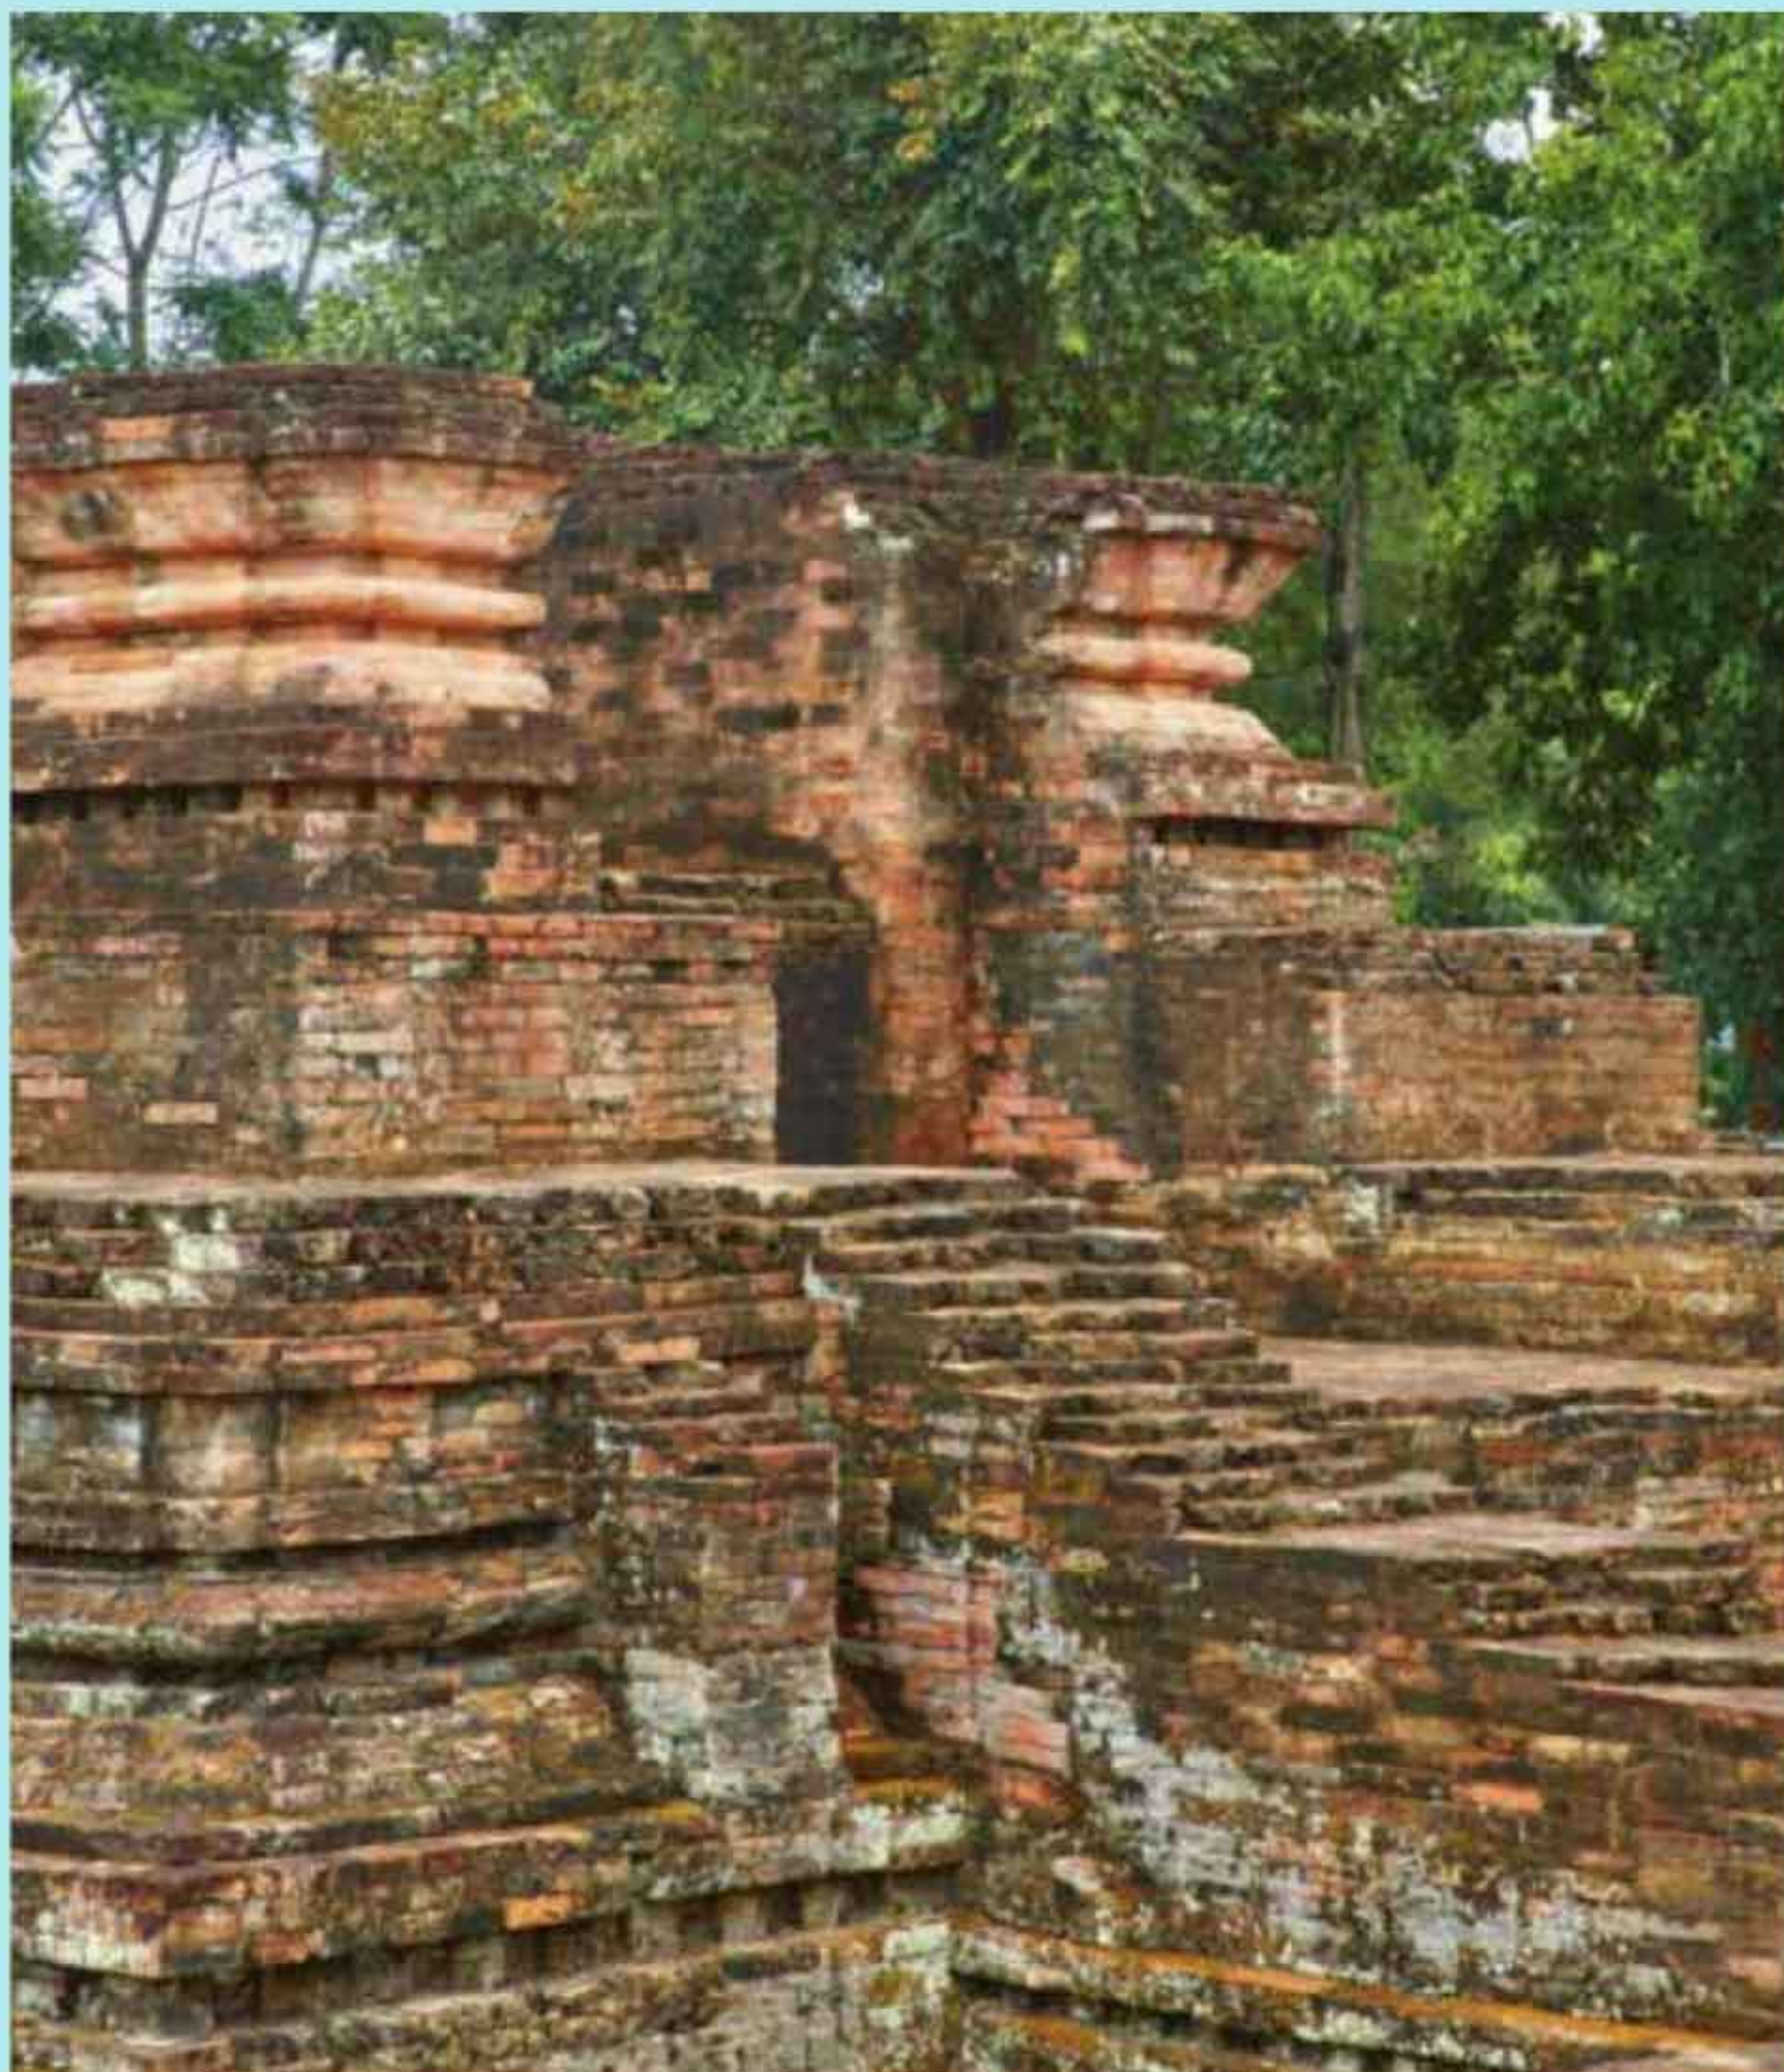
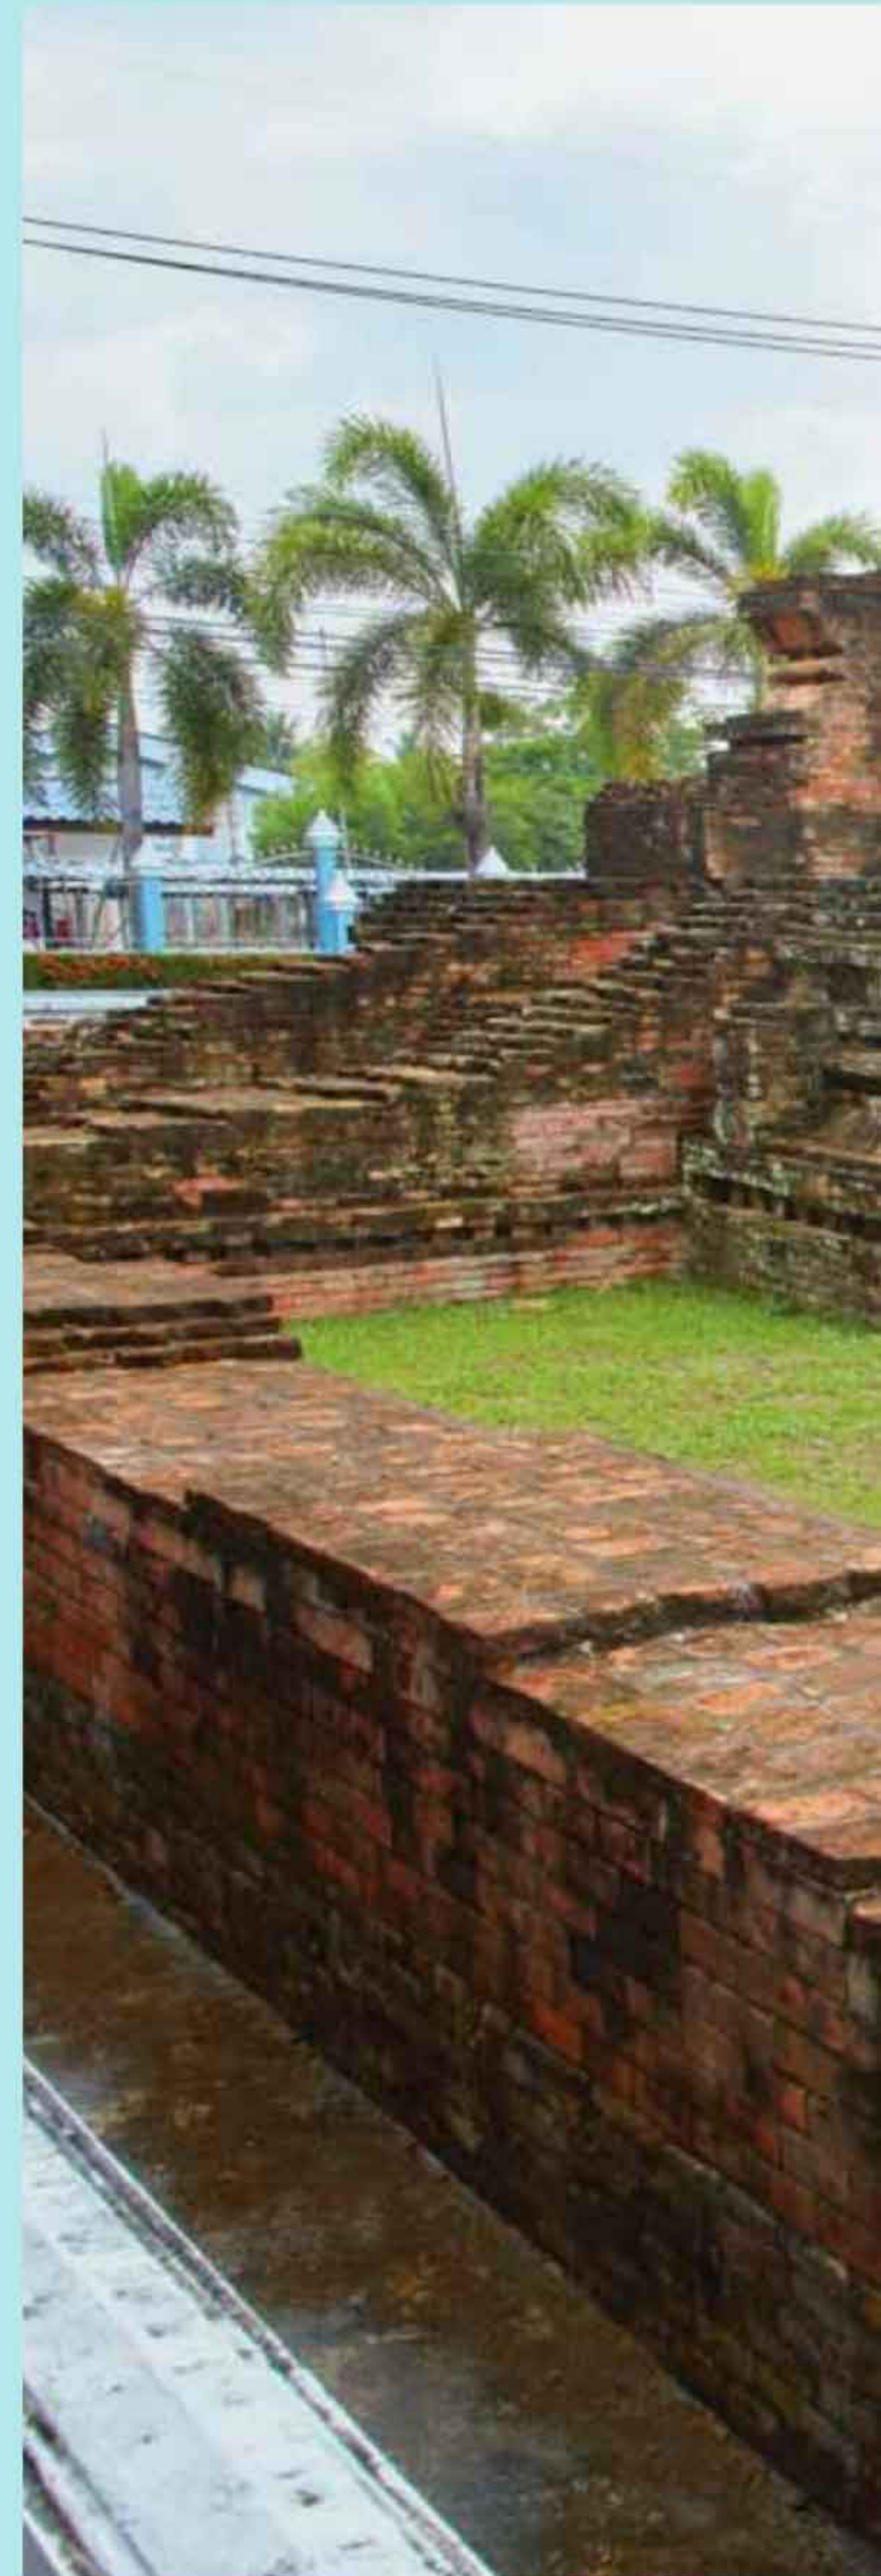
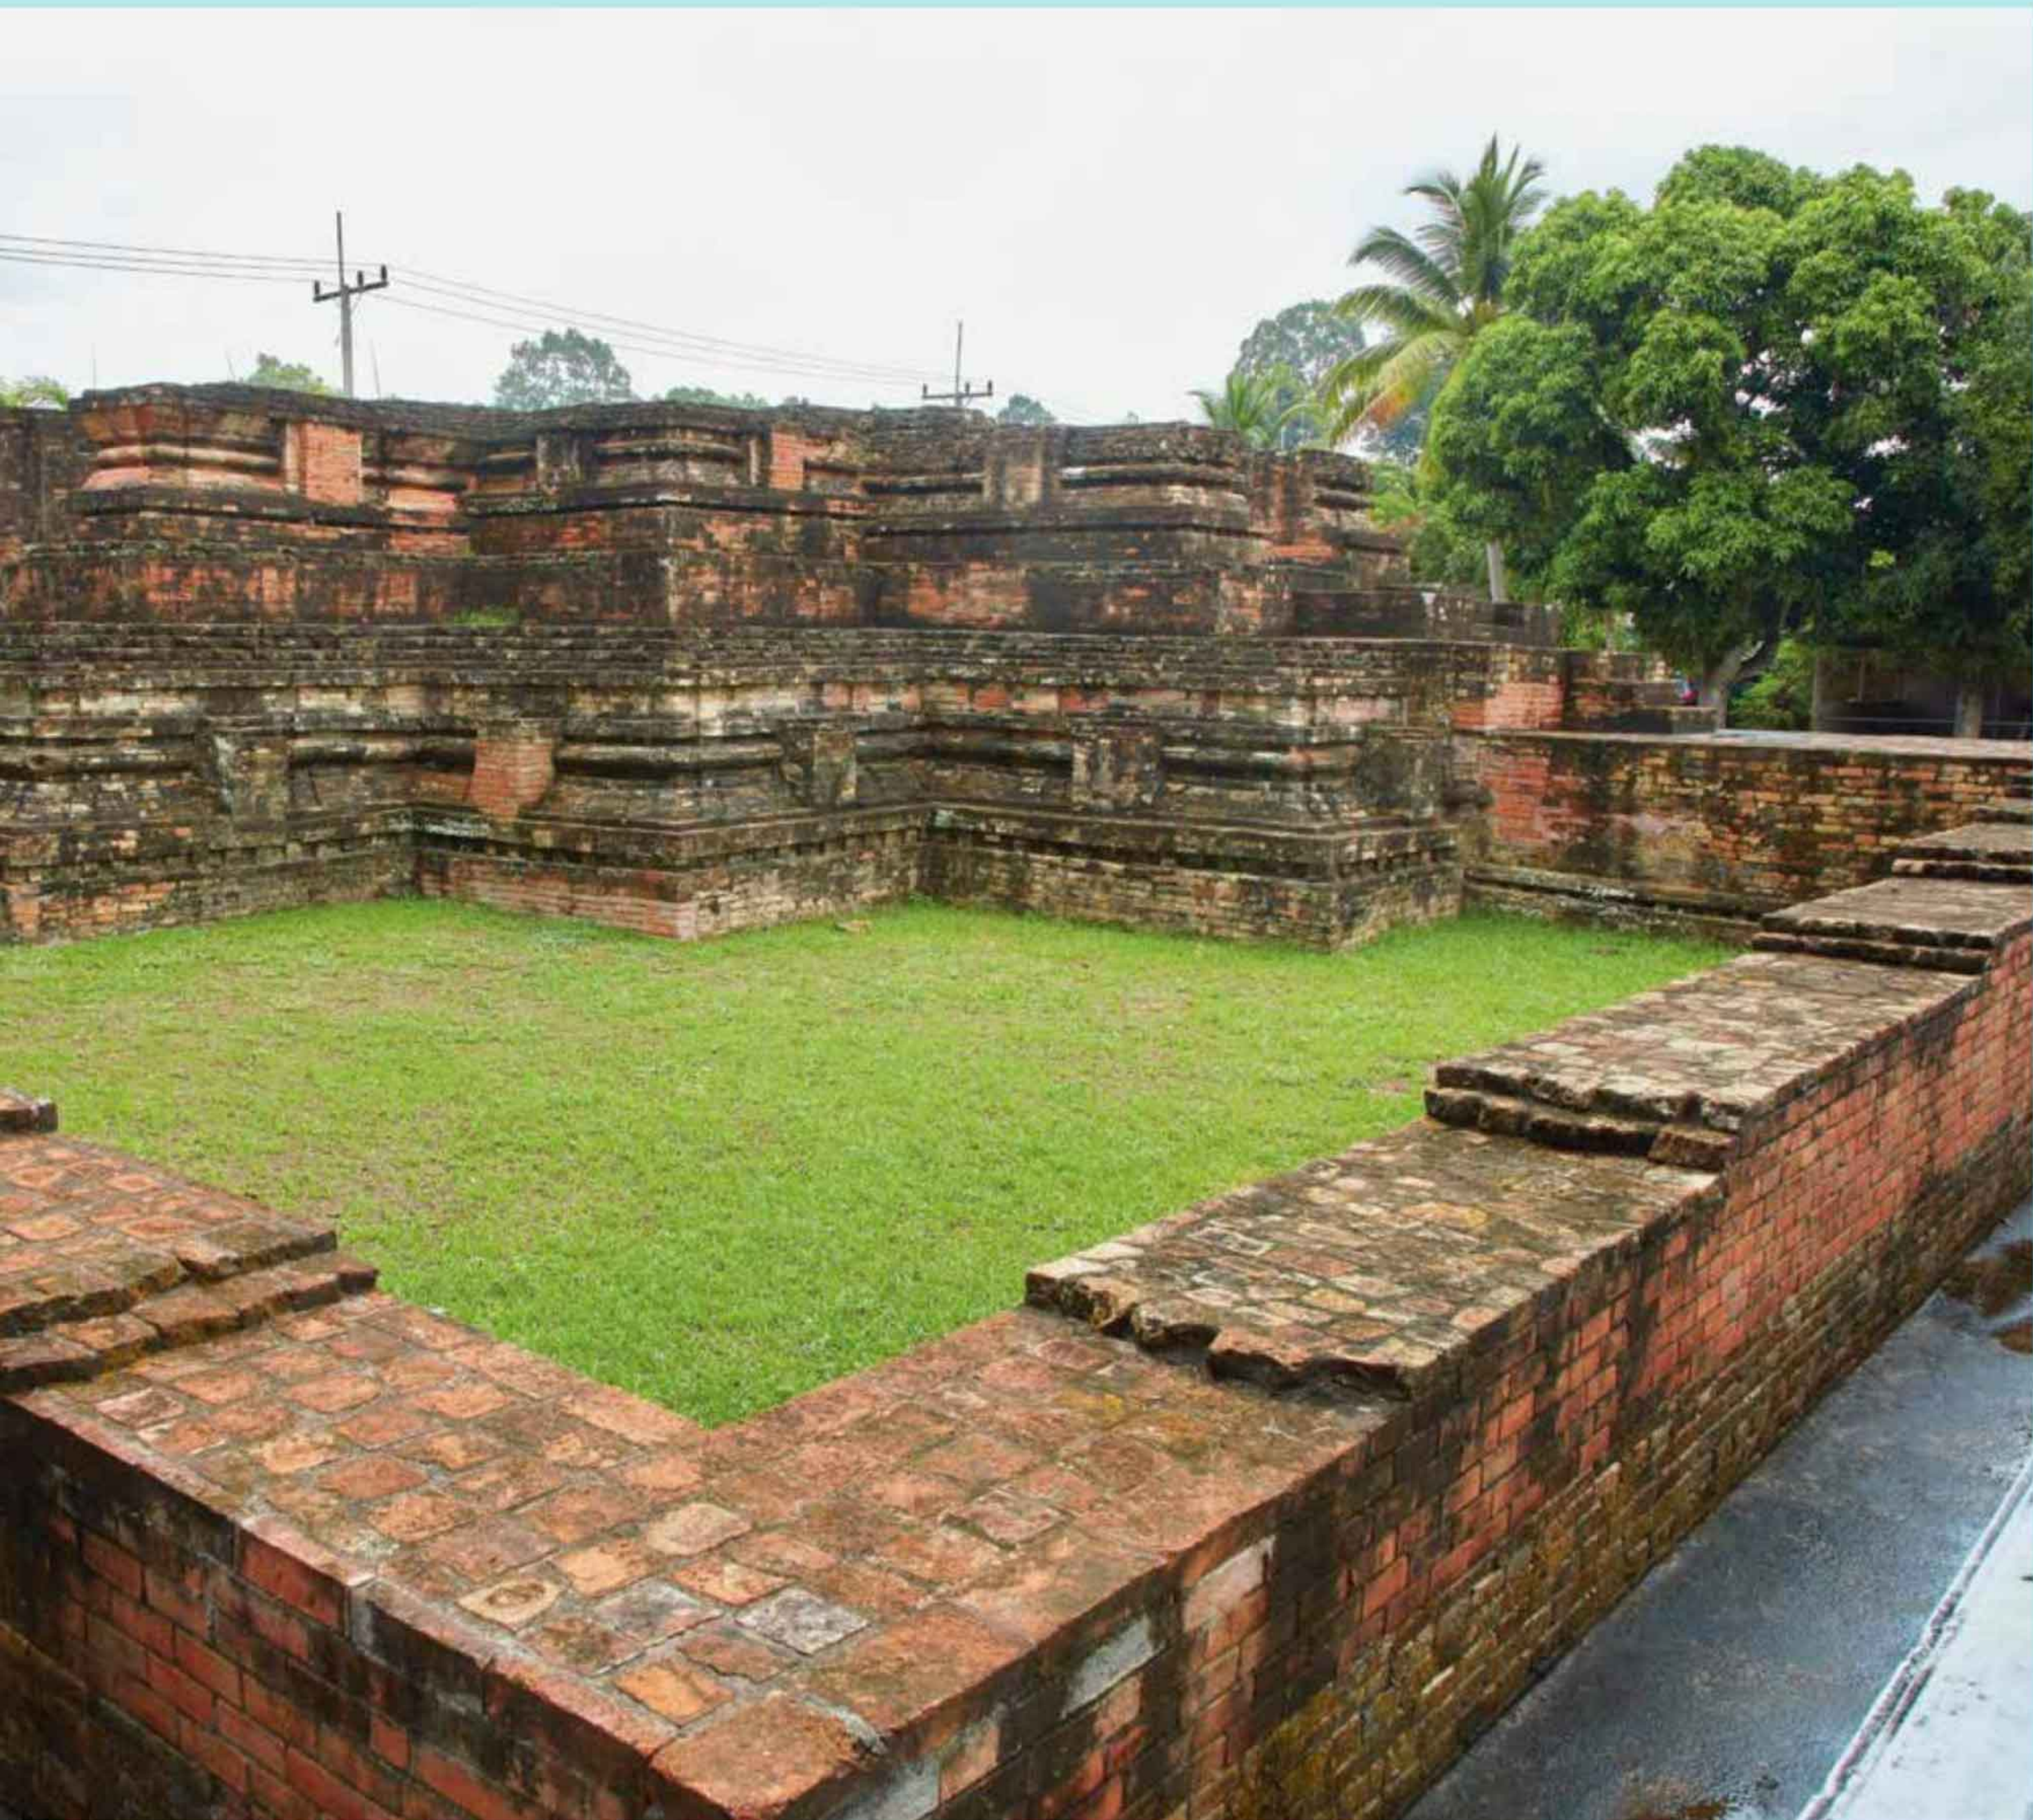
## วัดหลง

ตั้งอยู่ในแนวเส้นทางสายไชยา เป็นวัดกึ่งกลางระหว่างวัดเวียงและวัดแก้ว ถูกทิ้งร้างเพียงฐานเมื่อคราวบูรณะพระบรมธาตุไชยา ในสมัยรัชกาลที่ ๕ เพื่อไปทำกำแพงแก้ว กรมศิลปากรได้ทำการขุดแต่ง พบฐานอาคารที่มีแผนผังรูปกากบาท สันนิษฐานว่ามีอายุราวพุทธศตวรรษที่ ๑๔ - ๑๕ ส่วนประกอบที่เหลือคือ ฐานเจดีย์เป็นฐานบัวลูกแก้ว ๑ ชุด อยู่ในผังรูปกากบาท ขนาด ๒๑.๖๕ x ๒๑.๖๕ เมตร ย่อมุมรับกับฐานเรือนธาตุทรงจัตุรมุข ถัดขึ้นมาประกอบด้วยฐานเขียง บริเวณกึ่งกลางฐานเขียงเว้นเป็นร่องและก่ออิฐเว้นช่อง เหนือฐานเขียงเป็นฐานบัวคว่ำ ท้องไม้คานด้วยลูกแก้ว มีร่องรอยของเสาติดผนัง มีลักษณะฐานคล้ายฐานทักษิณ มีทางขึ้นทางตะวันออกเข้าสู่ห้องโถงกลาง วัดหลงมีขนาดเจดีย์ใหญ่กว่า วัดพระบรมธาตุ ๑ เท่าและใหญ่กว่าวัดแก้วเล็กน้อย

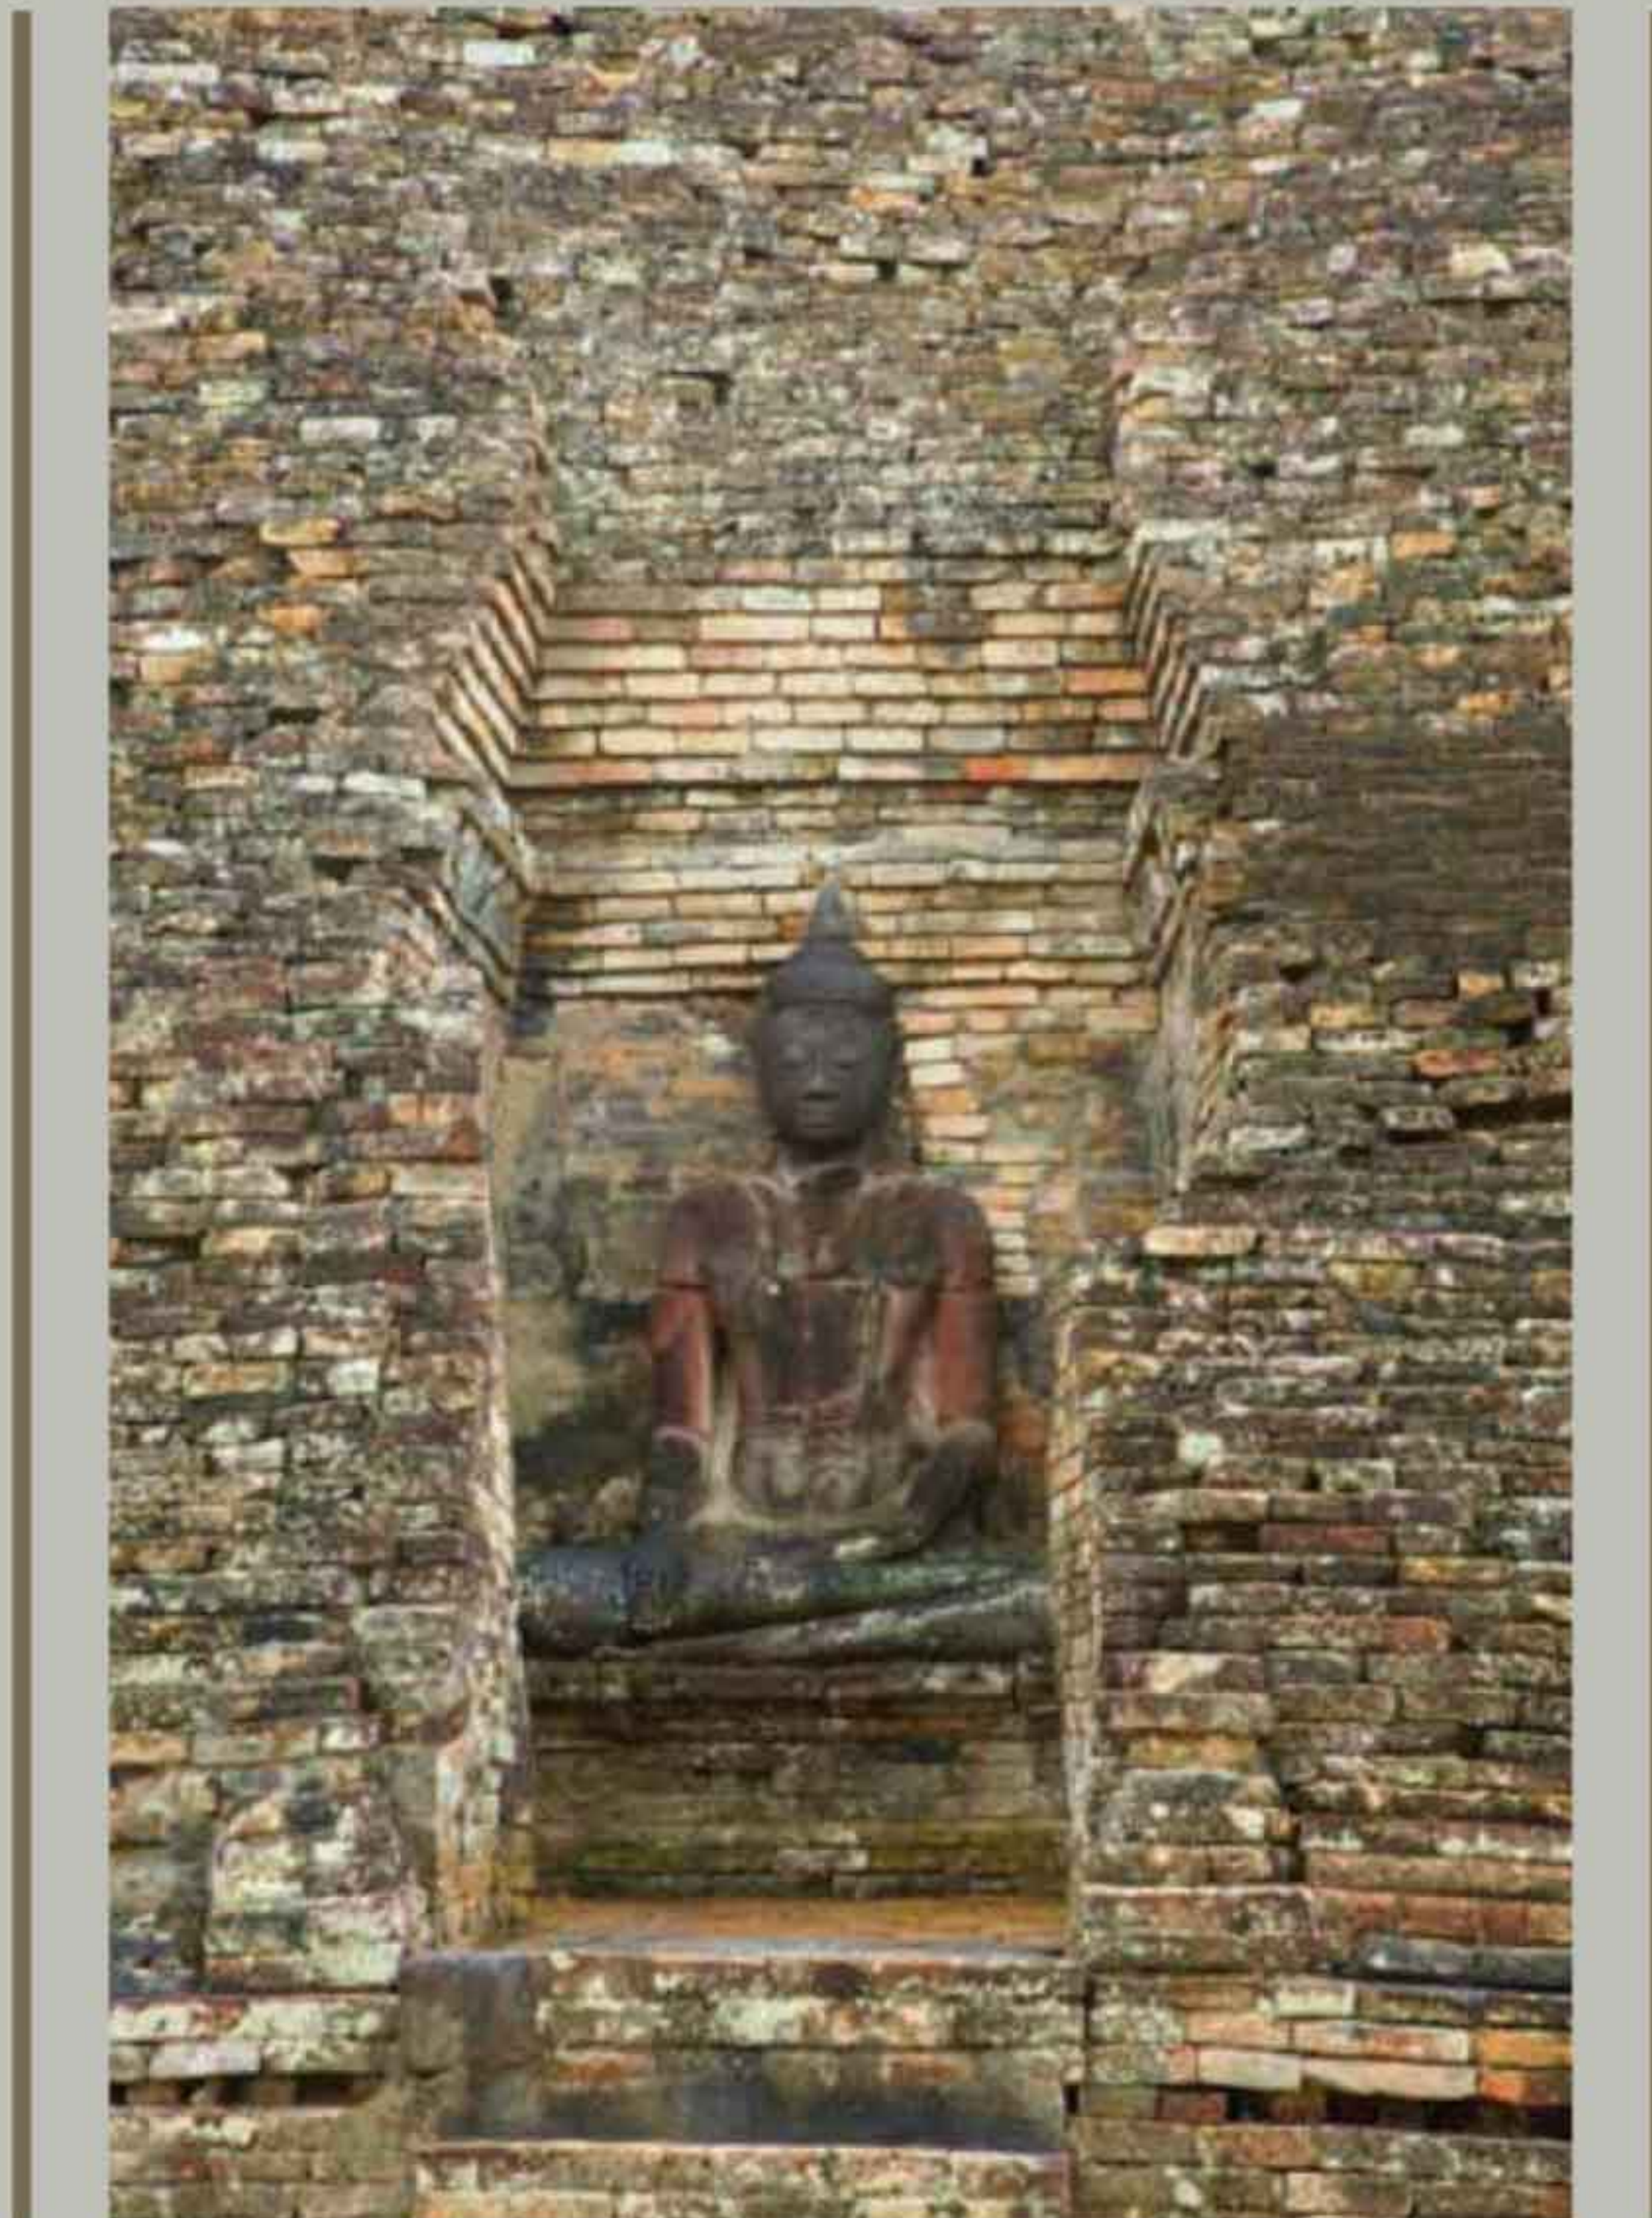
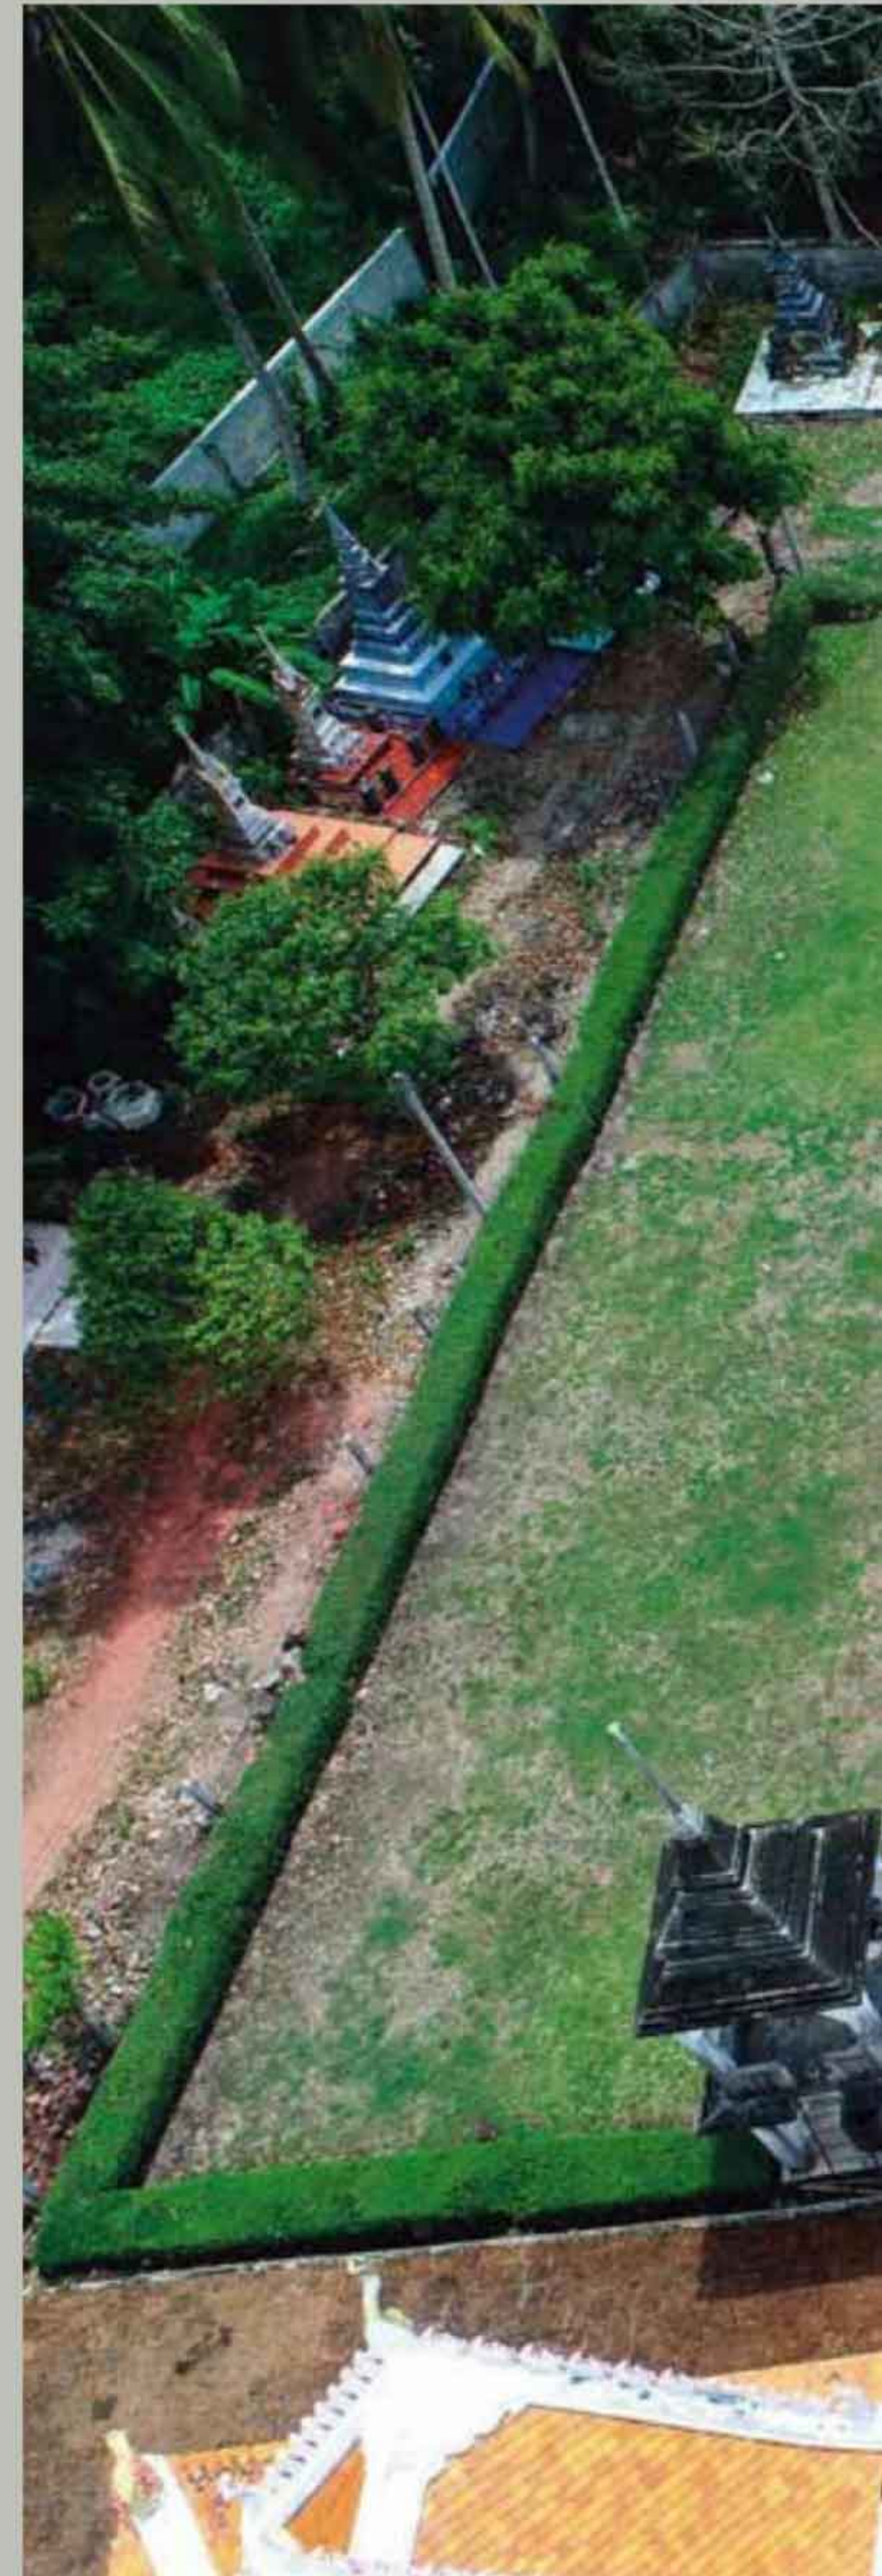
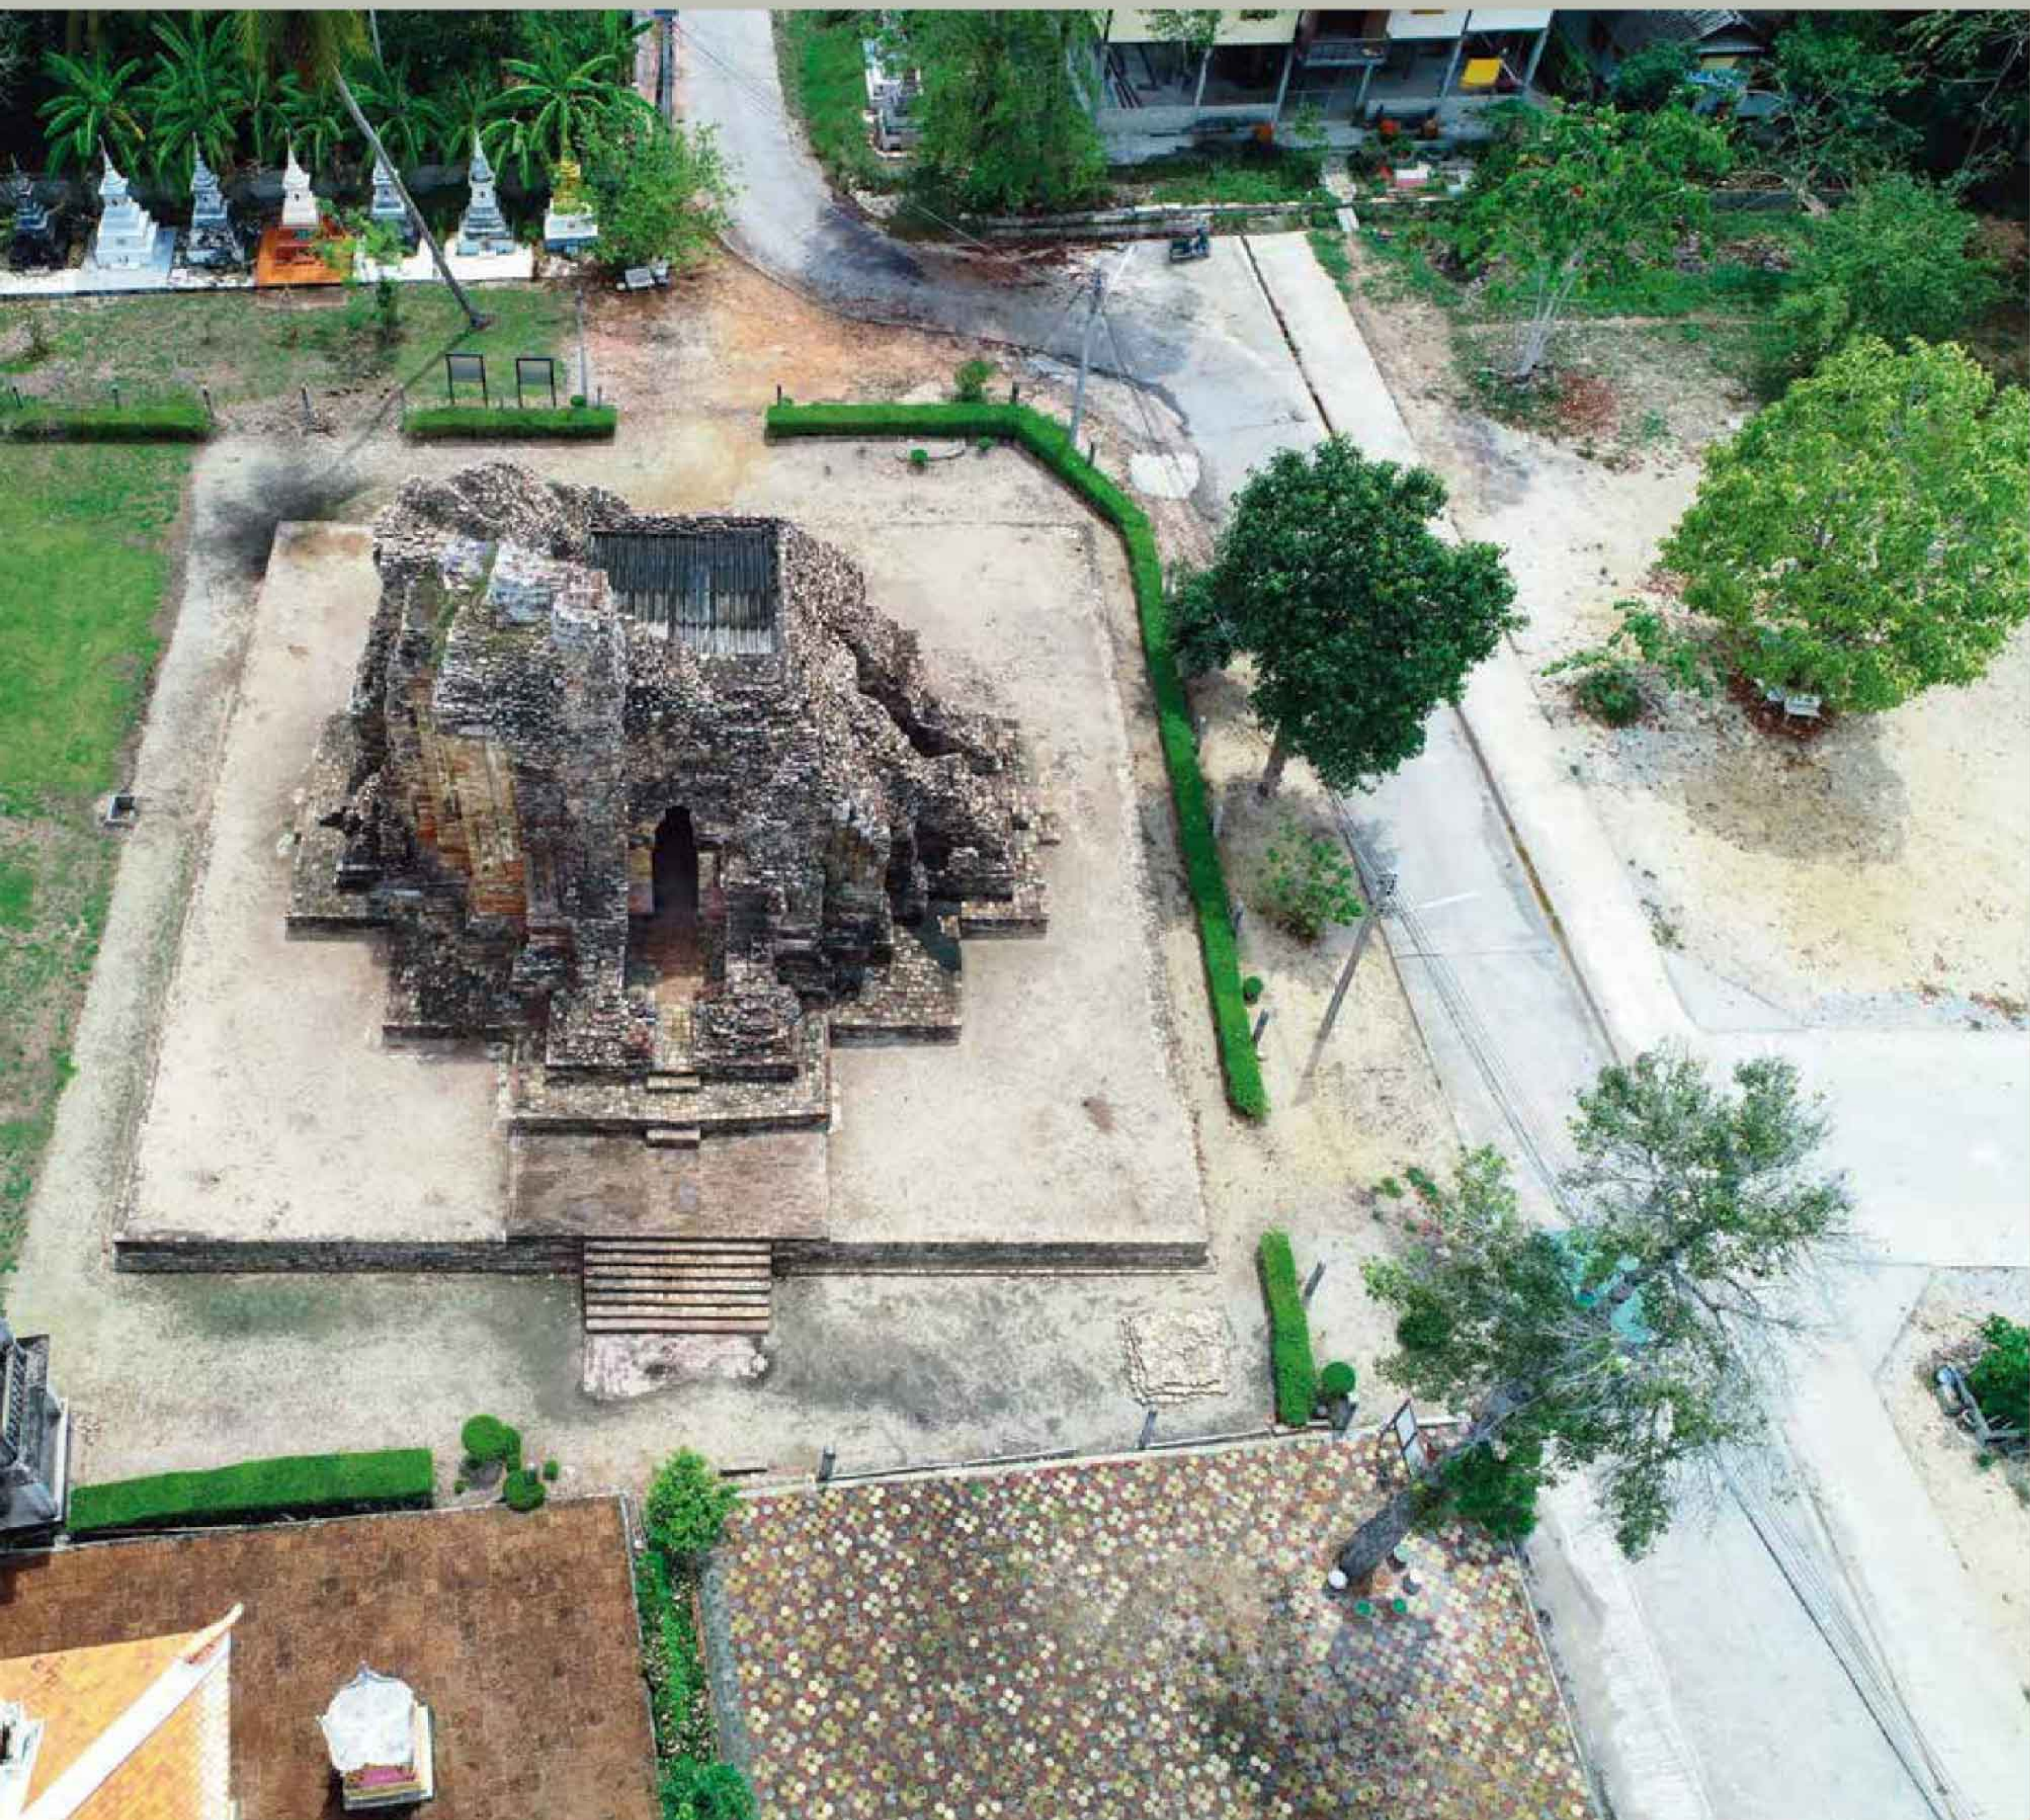
## วัดแก้ว

ตั้งอยู่ทางทิศใต้ของวัดหลง อาคารสำคัญได้แก่ เจดีย์ทรงปราสาท ก่ออิฐไม่สอปูน อยู่ในผังรูปกากบาท ฐานชั้นล่างสุดเป็นฐานเขียงสี่เหลี่ยมจัตุรัส ลักษณะเป็นฐานทักษิณ มีบันไดทางขึ้นด้านตะวันออกและตะวันตก ตัวอาคารเรือนธาตุเป็นอาคารทรงจัตุรมุข ผนังด้านนอกอาคาร ตกแต่งด้วยเสาดิตถ์ผนังและเขาช่องว่างกลางเสาจากโคนไปถึงยอด เสาแบบนี้พบในจันทิกะลาสน์ ที่ชวาภาคกลาง ประเทศอินโดนีเซีย และคล้ายกับเสาดิตถ์ผนังในศิลปะขอม ประเทศเวียดนาม มุขด้านทิศใต้ยังคงสภาพดี ด้านในมีลักษณะเป็นห้องคูหาปรากฏเสาประดับกรอบประตูก่ออิฐ ด้านข้างมีซุ้มจำลองย่อส่วนมาจากรูปแบบอาคารจริง ซึ่งปัจจุบันส่วนยอดหักพังไปหมดแล้ว ประตูทางเข้ามุขด้านทิศใต้มีกรอบประตู ทับหลังประตูและธรณีประตู ทำจากหินปูน อยู่ในสภาพดั้งเดิม
